## 改善箇所説明図

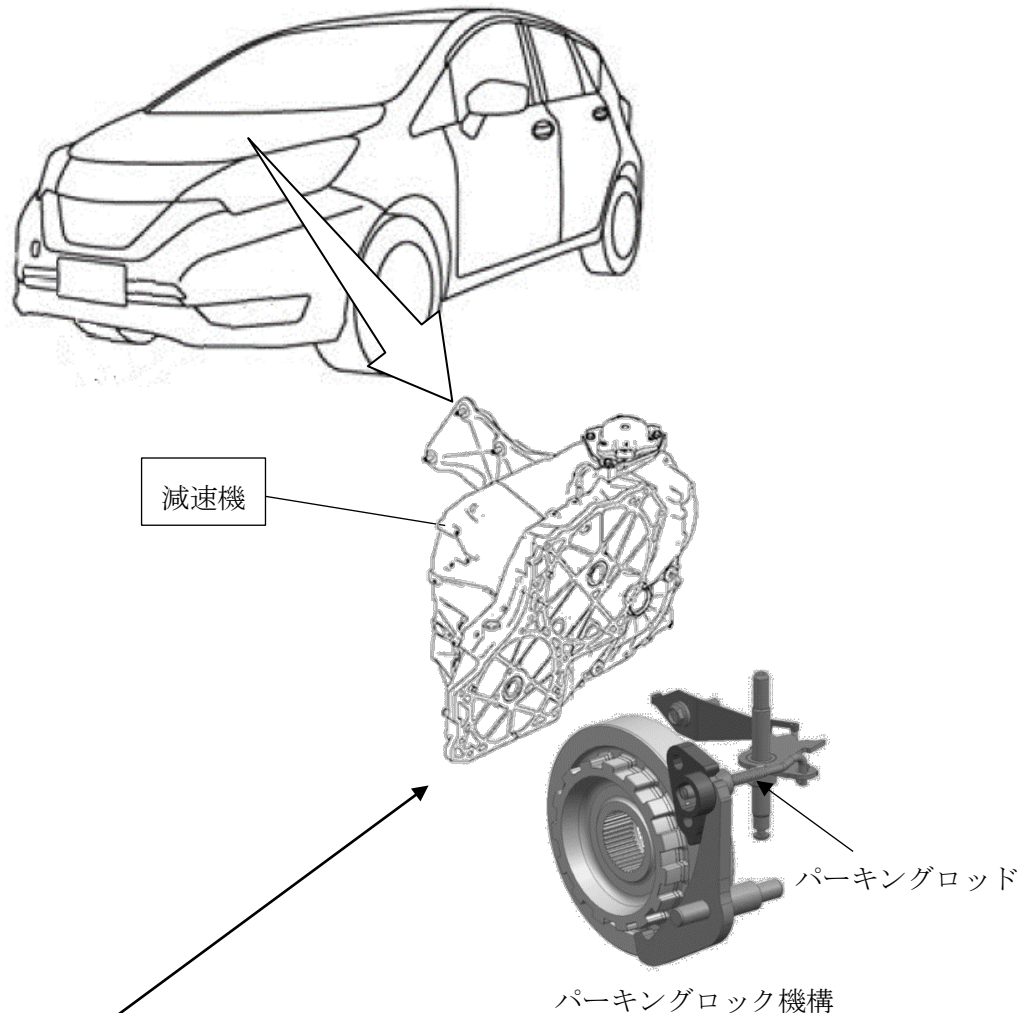
### 不具合発生箇所

補修用の減速機の製造工程において、パーキングロック（Pレンジにした際に車輪を機械的に固定するもの）組立工程が不適切であったため、パーキングロッドの異品が組み込まれたものがある。そのため、パーキングロックが作動せず、さらにPレンジから動かなくなり、最悪の場合、駐車条件によっては駐車ブレーキを掛けていないと車両が動くおそれがある。

減速機の製造番号を確認し、対象の製造番号の場合には、当該減速機を良品と交換する。

識別：金色のシールをモデルナンバープレートの右横に貼り付ける。
