## 改善箇所説明図

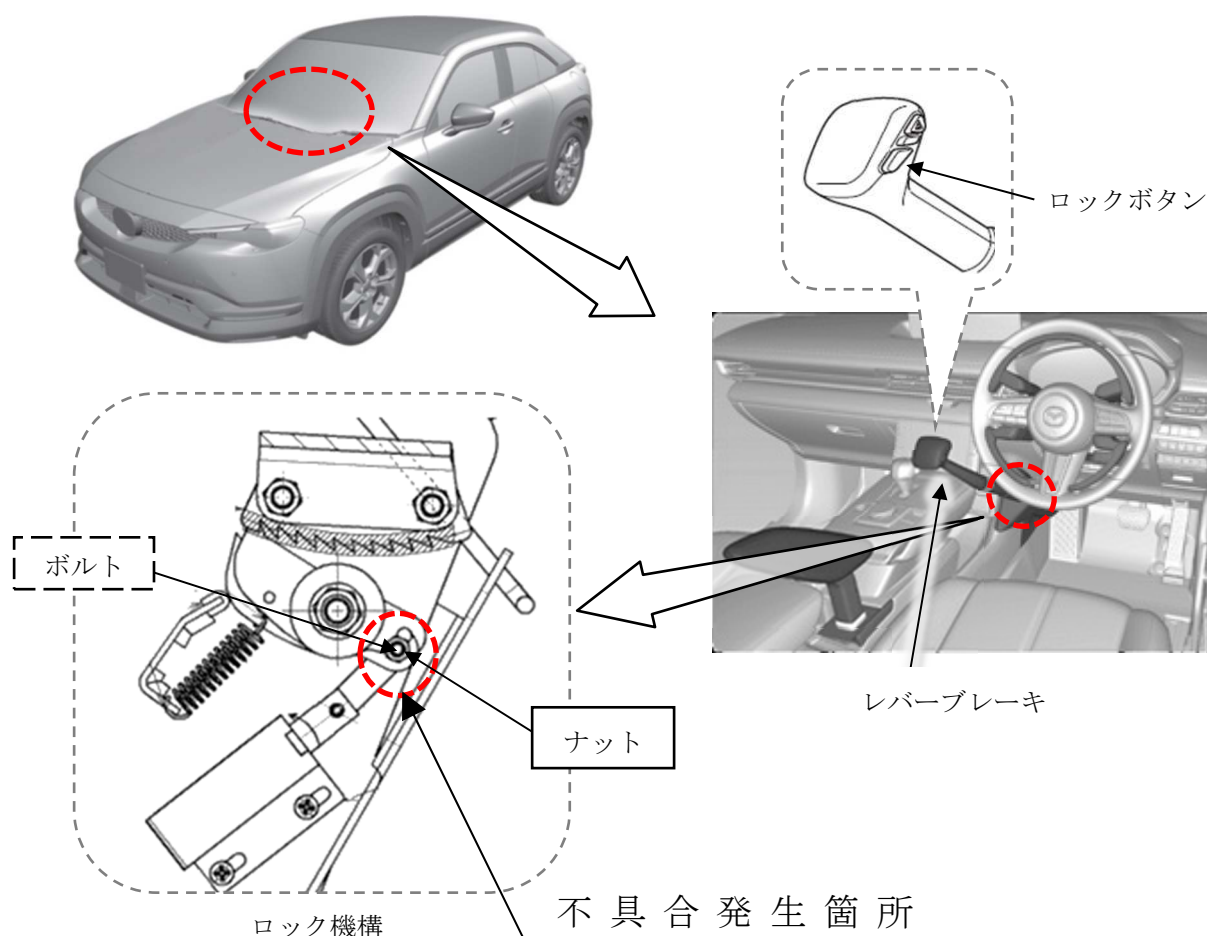
福祉車両（手動運転装置付車）のレバーブレーキにおいて、ブレーキを保持するためのロック機構を固定するナットの締め付けが不適切なため、緩むことがある。そのため、そのまま使用を続けた場合、レバーブレーキをロックしにくくなり、最悪の場合、ナットが外れてロックできなくなるおそれがある。

全車両、締め付けボルトを対策品に交換し、正規トルクで締め付ける。

識別：左リアドア・ロアヒンジ取付けボルト（下側）の頭に黄ペンを塗布する。
