# 改善箇所説明図

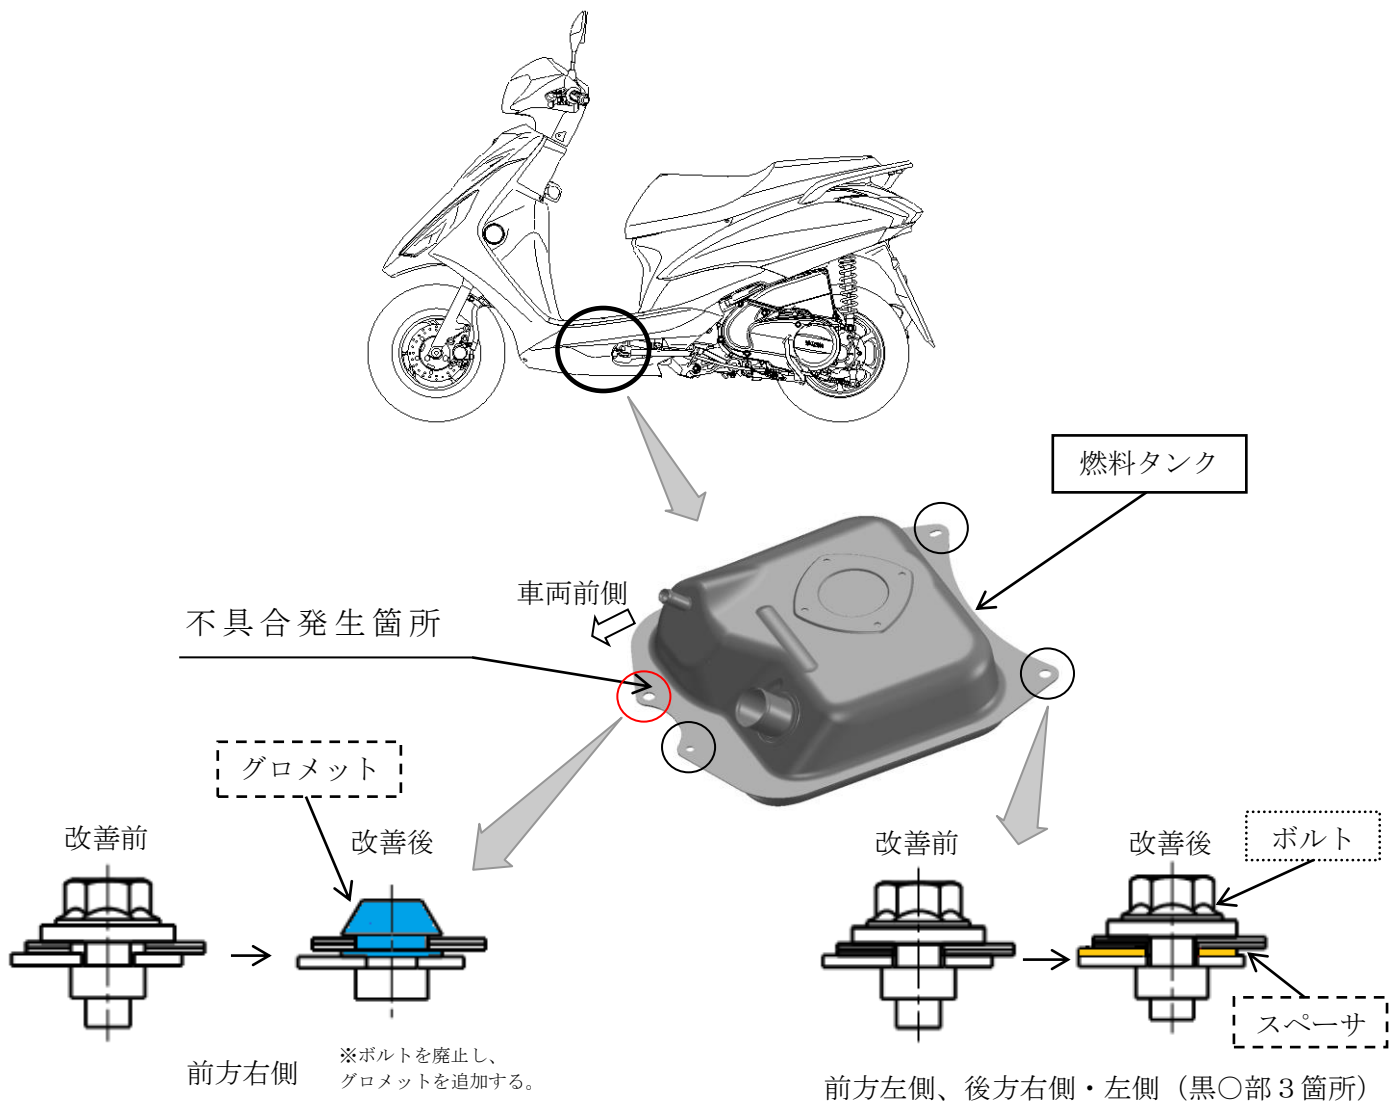
燃料タンクにおいて、取付け構造が不適切なため、悪路等を繰り返し走行すると、燃料タンクの前方右側取付け部付近に過大な力が加わり、亀裂が生じるものがある。そのため、そのままの状態で使用を続けると、亀裂が進行し、最悪の場合、燃料が漏れるおそれがある。

改善の内容：全車両、燃料タンクの取付け構造を変更する。

また、型式、車台番号に応じて①もしくは②を併せて実施する。

- ① 燃料タンクを新品に交換する。
- ② 燃料タンクを点検し、ガソリン漏れが認められるものは、新品に交換する。

識別：車両左側のサイドスタンド取付け部付近に白ペイントを塗布する。
