# 改善箇所説明図

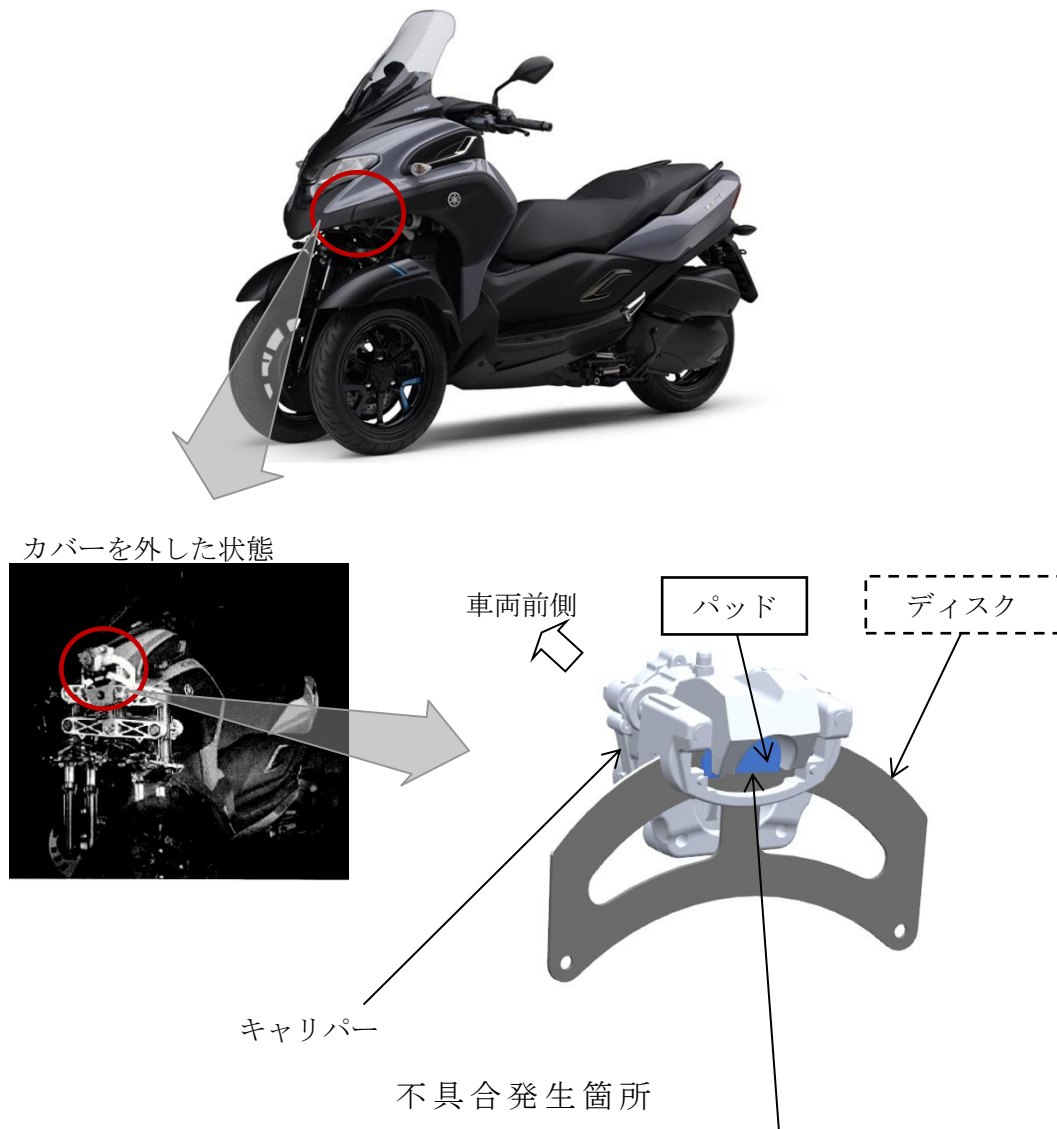
スタンディングアシストにおいて、キャリパーのパッドの硬度及びディスクの表面の粗さが不適切なため、スタンディングアシストの解除操作をしてもパッドがディスクに密着したまま離れず、自立の補助が維持される場合がある。そのため、最悪の場合、カーブ等で車両を傾けられず転倒するおそれがある。

改善の内容：全車両、パッドを対策品に交換する。

また、「届出番号640」の回収を実施した車両については、ディスクを回収前と同じ仕様の新品に交換する。

識別：車両左側のセンタースタンド取り付け部付近に白ペイントを塗布する。
