## 改善箇所説明図

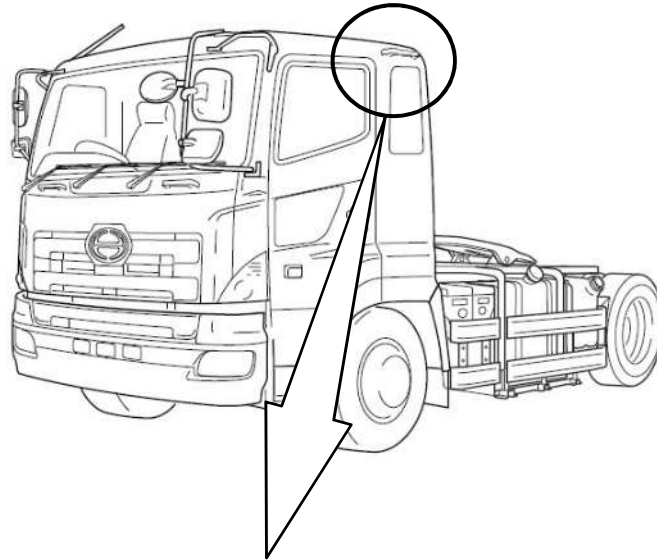
アウトサイドグリップ

不具合発生箇所

キャブの左右側面に取り付けられているアウトサイドグリップにおいて、材質が不適切なため、使用過程でグリップのコーナー部に亀裂が入るものがある。そのため、荷台へ移動しようと当該グリップに手をかけた際にグリップが破損し、転倒するおそれがある。

グリップ装着車は、当該グリップを対策品と交換する。

識別：改善済車両にはシリアルナンバープレートの左中央に白色ペイントを塗布する。
