## 改善箇所説明図

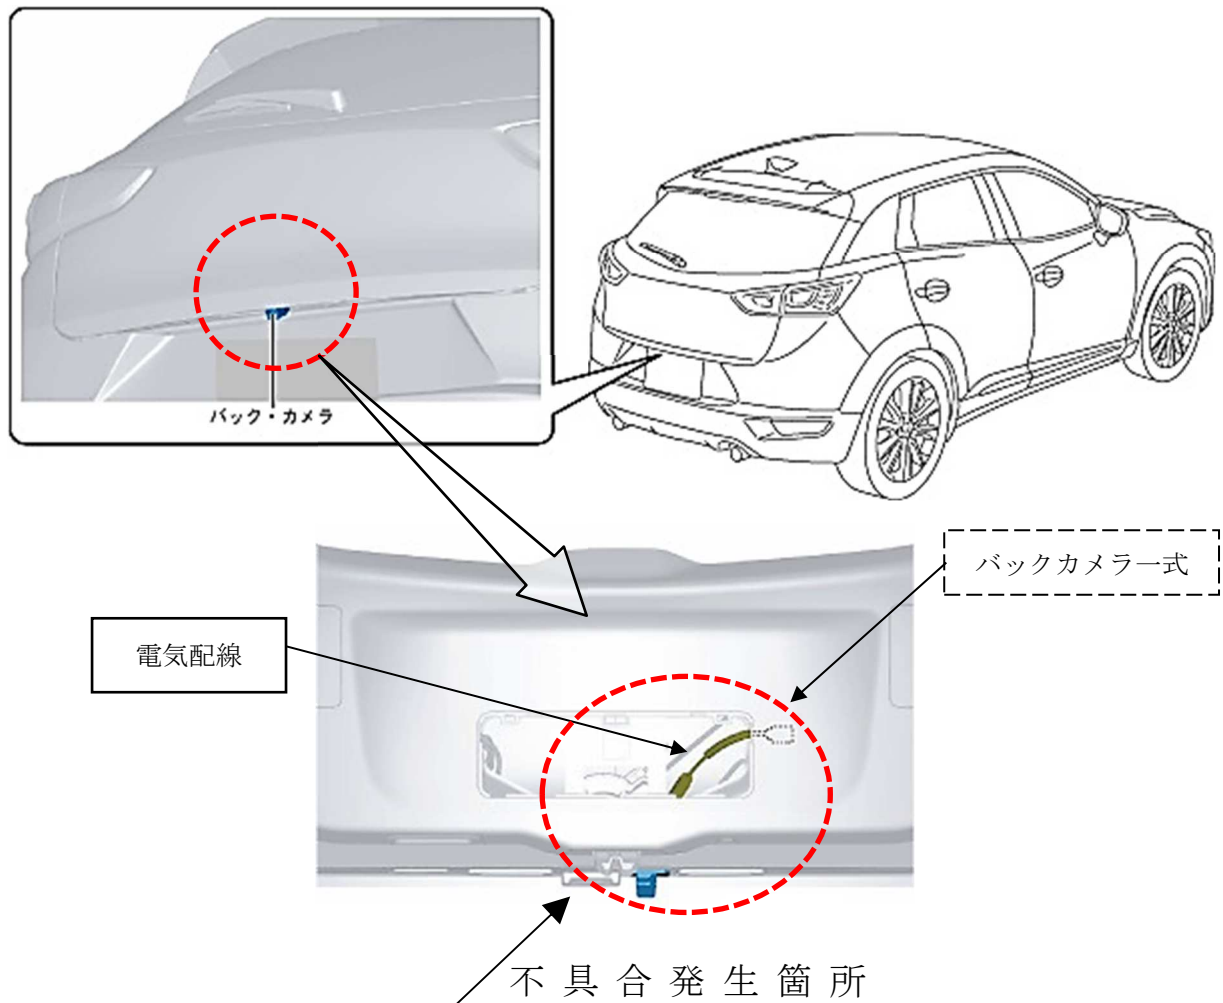
バックカメラにおいて、電気配線の固定が不適切なため、リアゲートを閉めた時や走行中の車体振動などで振れ、バックカメラと電気配線間の接続端子が摺動することがある。そのため、そのまま使用を続けると、接続端子の表面被膜が摩耗して剥がれ、腐食することで電気抵抗が増加し、最悪の場合、バックカメラの映像が乱れ、車両後方が確認しにくくなるおそれがある。

全車両、バックカメラを点検し、映像に乱れが認められた場合はバックカメラ一式を新品と交換し、電気配線をシール材で固定する。映像に乱れが認められない場合は電気配線をシール材で固定する。

識別：左リヤドア・アップパヒンジ取付けボルト（下側）の頭に黄ペンを塗布する。
