## 改善箇所説明図

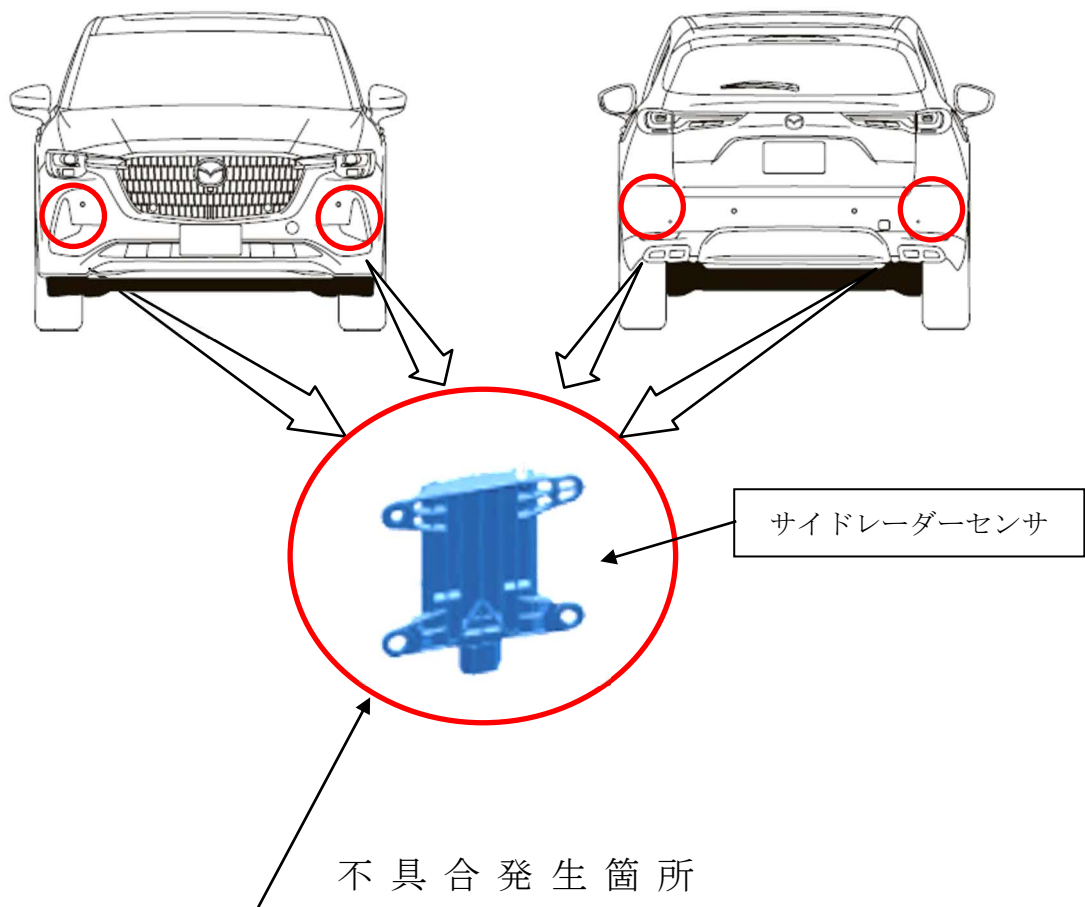
サイドレーダーセンサにおいて、情報処理プログラムが不適切なため、センサが電波を出す角度を補正するための記録情報が、システム遮断時に消失することがある。そのため、センサが対象物の位置を正しく認識できず、前進あるいは後退時に警報音や被害軽減ブレーキが作動しないおそれがある。また、衝突の可能性がないにもかかわらず、警報音が鳴り、最悪の場合、急制動がかかるおそれがある。

全車両、サイドレーダーセンサの制御プログラムを対策プログラムに修正する。なお、サイドレーダーセンサの記録情報が消失している場合は、サイドレーダーセンサを対策品に交換する。

識別：右リヤドア・ロアヒンジ取付けボルト(上側)の頭に黄ペンを塗布する。
