## 改善箇所説明図

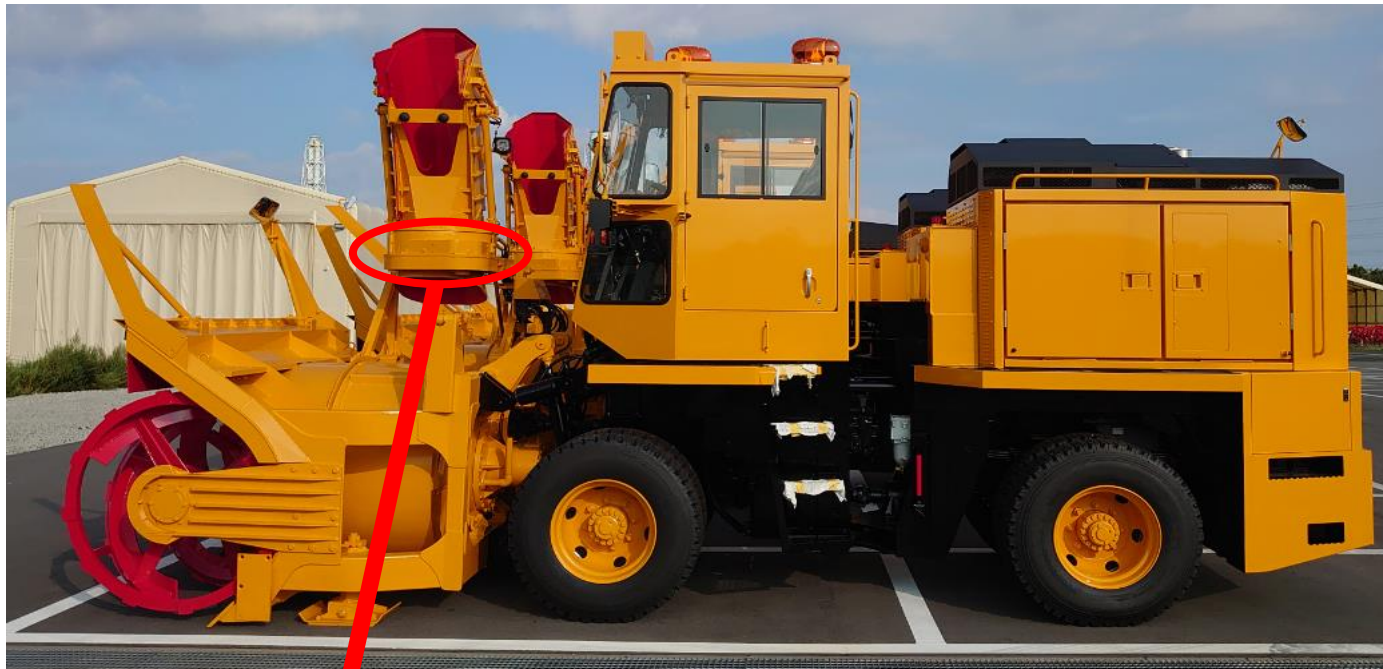
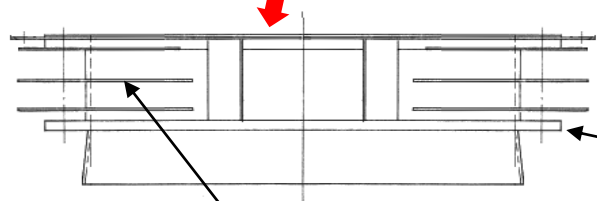
不具合発生箇所

シュート回転リング

ロータリ除雪装置のシュート回転リングにおいて、製造工程が不適切なため、油圧ホースを保護するスプリングと回転リングとのクリアランスが確保できず、回転時に回転リングとスプリングが干渉することがある。そのため、回転時に保護スプリングの動きが阻害され、油圧ホースの接続部が損傷して油が漏れるおそれがある。

シュート回転リングの正規品に交換し、付随する部品（ホース、スプリング、電線）を、新品に交換します。

識別：車台番号打刻の下四桁目右部に黄色ペイントを塗布する。
