## 改善箇所説明図

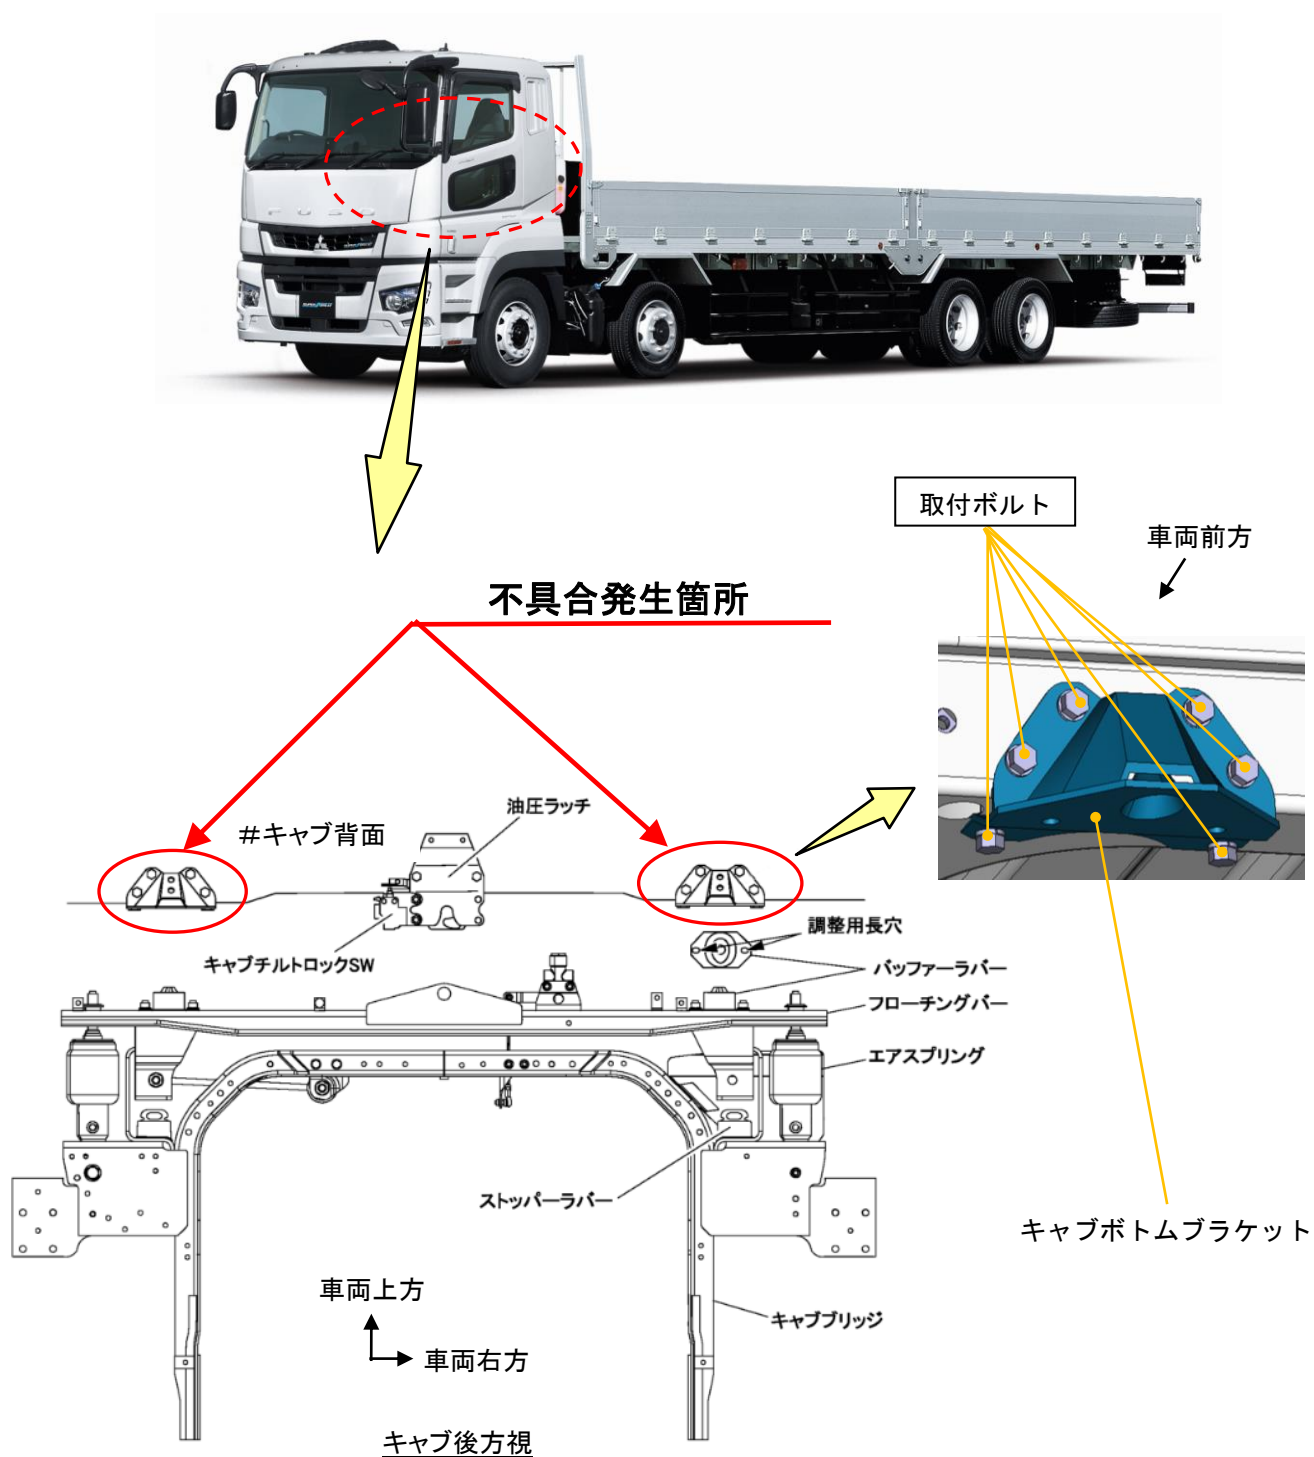
大・中型トラックにおいて、キャブボトムブラケット※の取付ボルトの締付けが不適切なため、そのままの状態で使用を続けると、当該ボルトが脱落するおそれがある。

※キャブブリッジ側の緩衝用ゴム（パッファーラバー）が着座する金具

注：   は規定トルクで締付けるボルトを示す。

全車両、キャブボトムブラケットの取付ボルトを規定トルクで締付ける。

識別：作業完了車には、ステアリングコラム裏のブラケット側面に白色ペイントを塗布する。
