## 改善箇所説明図

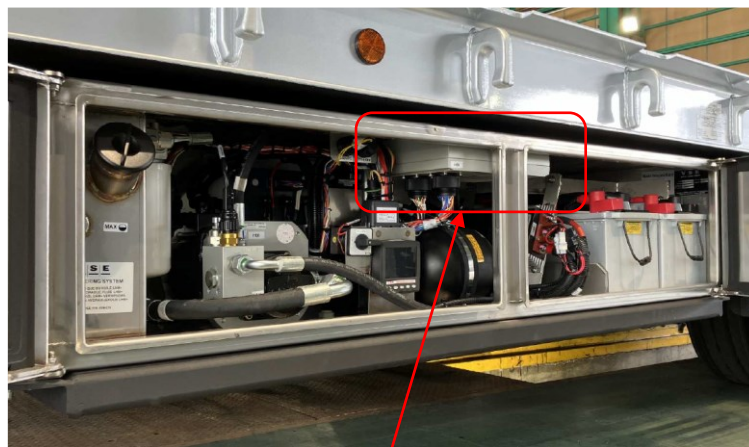
ステアリングシステムコントロールユニット

注：  は、対策プログラムに書き換えする部位を示す。

セミトレーラの電気式ステアリングシステムにおいて、走行中に電源が一時的に遮断すると電磁バルブ故障監視機能が作動することがある。そのため、作動中に意図しないところでステアリング角度が保持され、最悪の場合事故に至るおそれがある。

全車両、ステアリングシステムコントロールユニットの制御プログラムを改良したプログラムにアップデートする。

改善対策実施済み車には、ステアリングシステムコントロールユニットにNo.697 のステッカーを貼り付けする。
