## 改善箇所説明図

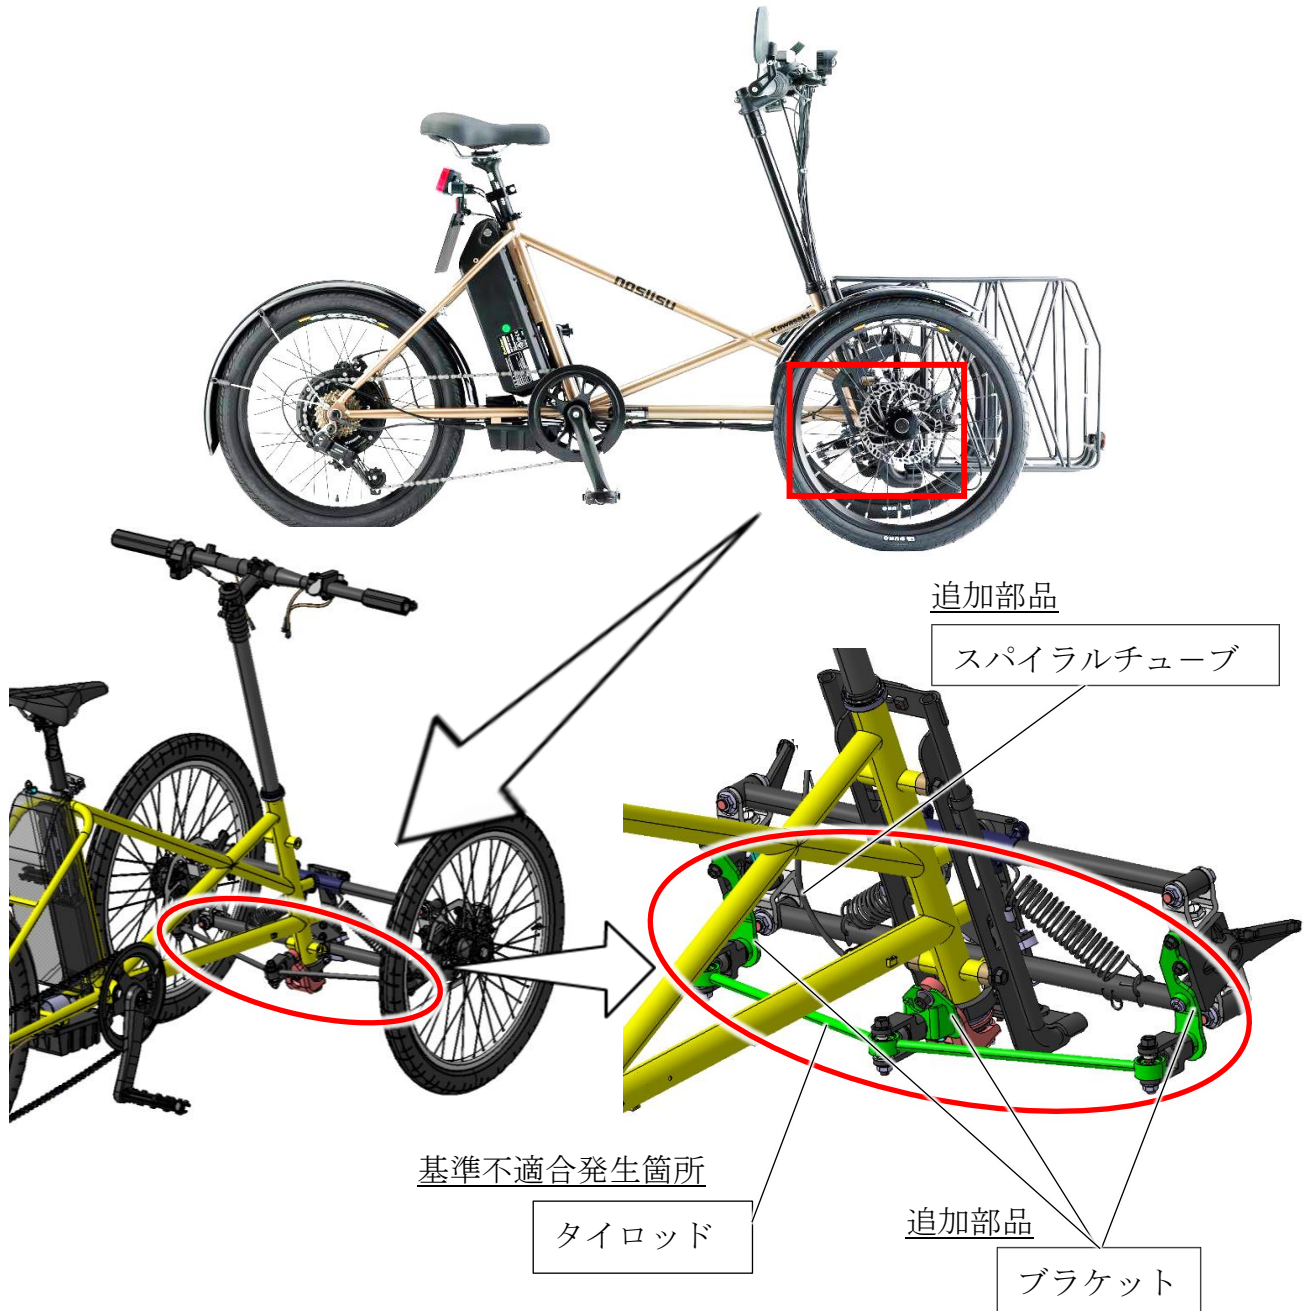
ステアリングシャフトとタイヤをつなぐタイロッドにおいて、設計検討が不十分なため、取り付け角度が不適切となり、ステアリング操作時にタイロッドに大きな負荷がかかることがある。そのため、そのまま使用を続けるとタイロッドが折損し、最悪の場合、転倒するおそれがある。

全車両、タイロッド取り付け角度を変更するためにブラケットを新たに追加し、タイロッドを対策品に交換する。また、ブラケットの追加に伴うブレーキケーブルとの接触保護のため、スパイラルチューブを追加する。

識別：車台番号プレート右側のフレームに白点ペイントを塗布。
