## 改善箇所説明図

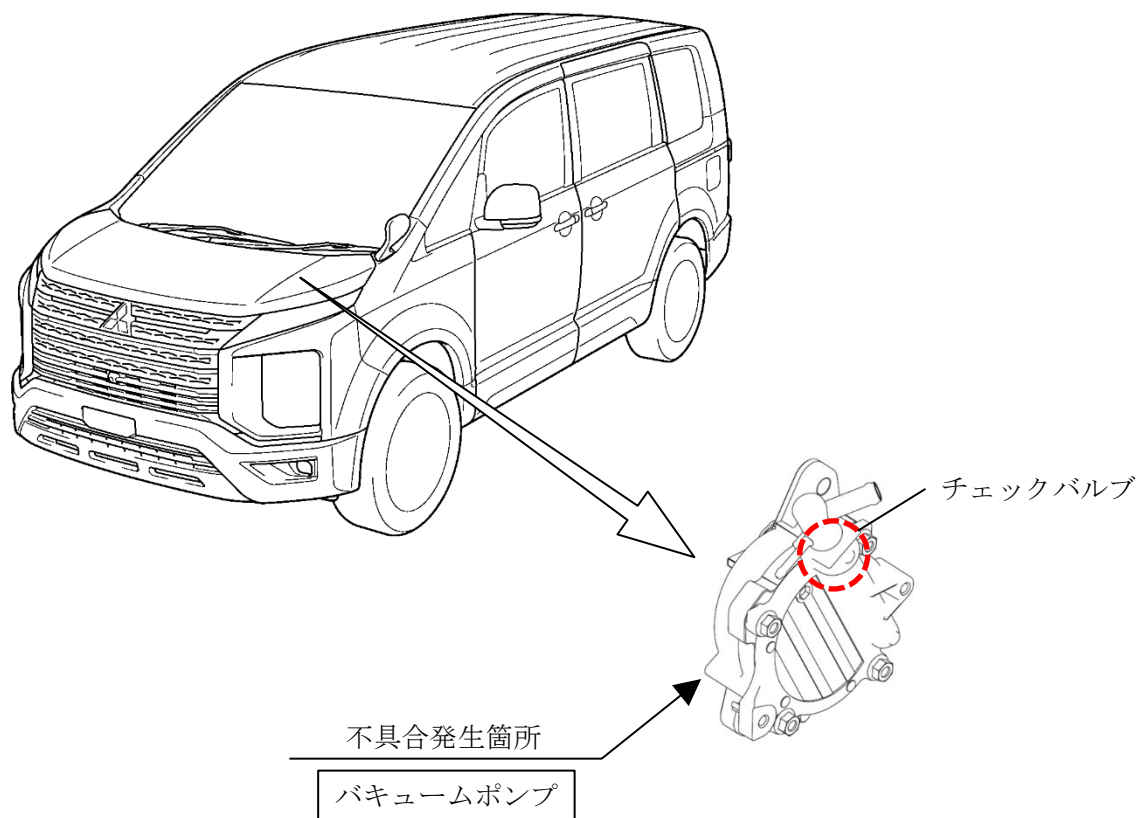
ブレーキ倍力装置へ負圧を供給するためのバキュームポンプにおいて、内部チェックバルブの材質が不適切なため、厳寒期に氷点下を大きく下回る状況ではチェックバルブに付着した水分が凍結して固着することがある。そのため、ブレーキ倍力装置へ負圧が供給されず、ブレーキペダルの操作力が増加し、制動停止距離が伸びるおそれがある。

全車両、バキュームポンプを対策品と交換する。なお、交換用部品の準備に時間を要するため、北海道、東北地区から順次交換を行う。

識別：バキュームポンプのカバーに白または黄色のペイントを塗布する。
