## 改善箇所説明図

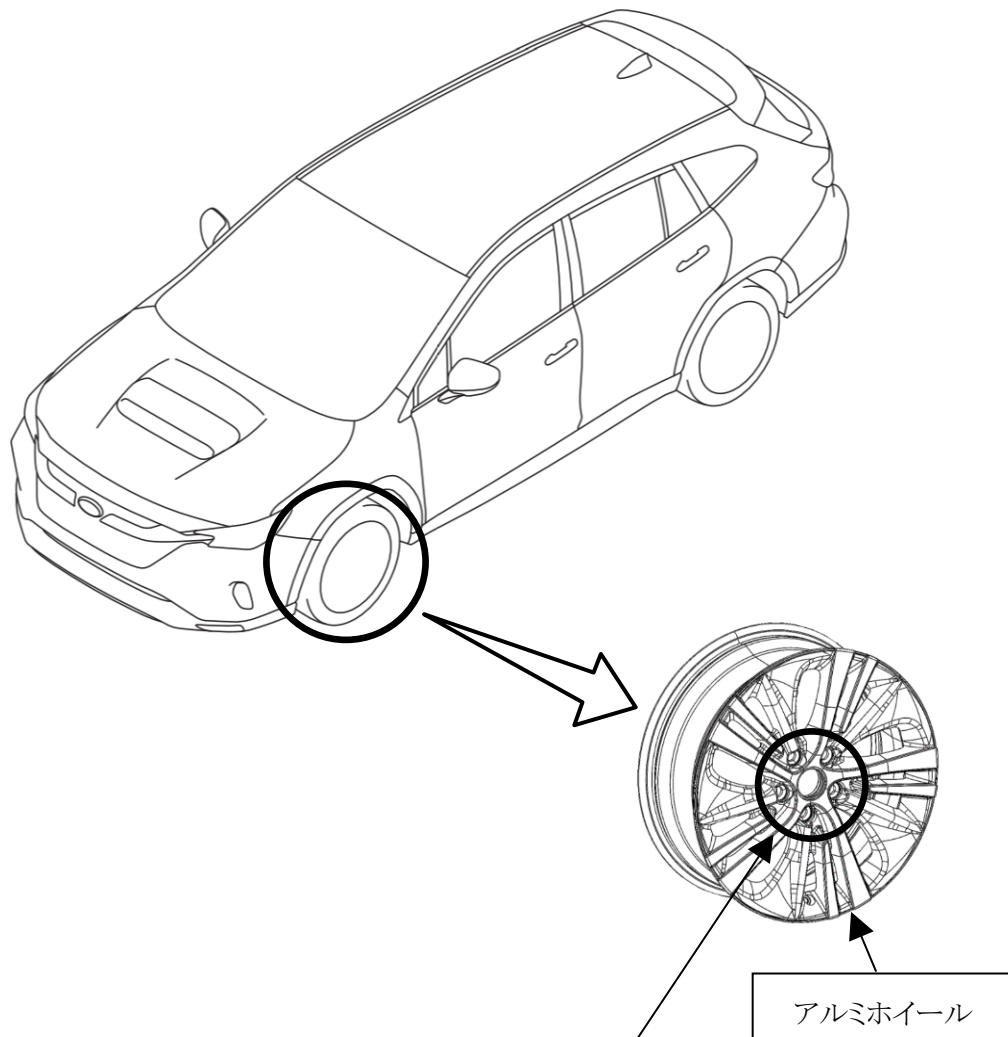
### 不具合発生箇所

アルミホイールにおいて、製造管理が不適切なため、ホイールナットとの締結面が仕様通りでないものがある。

全車両、アルミホイールの締結面を点検し、仕様通りでないものはアルミホイールを良品に交換する。

識別: 打刻車台番号の6桁数字『2桁目下』に黄色ペイントを塗布する。
