# 改善箇所説明図

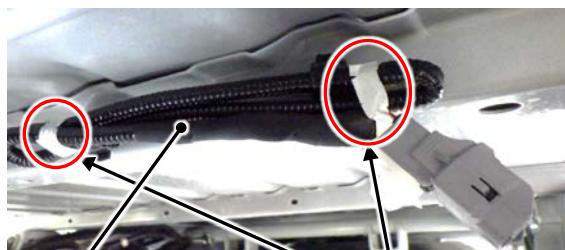
【車両下面視(改善前)】

フロアハーネス

不具合発生箇所  
配線の固定部(テープ)

保冷車のフロアハーネスにおいて、配線を固定するテープの耐熱性が不足しているため、走行中の熱によってテープが剥がれ、配線が垂れ下がることがある。そのため、そのままの状態で使用を続けると、垂れ下がった配線が高温になった排気管と接触し、発煙するおそれがある。
