## 改善箇所説明図

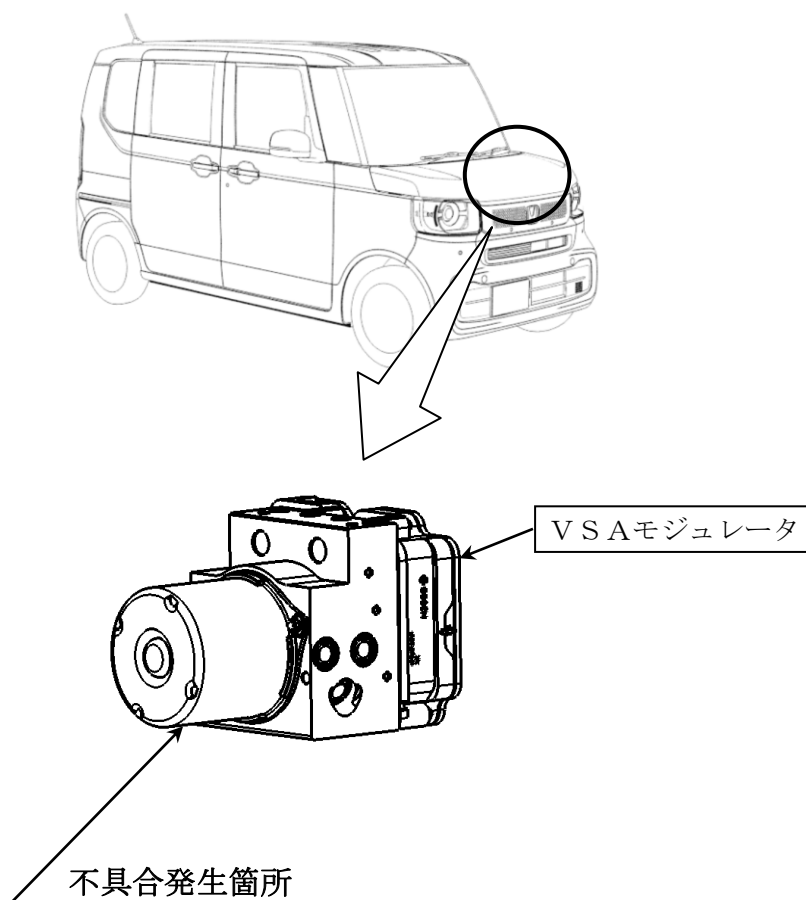
車両挙動安定化制御システム（ビークル スタビリティ アシスト：VSA）において、エアコン停止制御プログラムの設定が不適切なため、エンジン始動直後の低速走行時にブレーキ倍力装置への負圧供給が低下することがある。

また、ブレーキ倍力装置への負圧が不足した際にブレーキペダルの操作力を補助するブレーキ液圧制御プログラムの設定が不適切なため、エンジン始動直後の低速走行時にブレーキ液圧を適切に調整できないことがある。

そのため、ブレーキ倍力装置の負圧が不足した場合やブレーキ液圧を適切に調整できない場合に、ブレーキペダルの操作力が増大するおそれがある。

全車両、VSAモジュレータのプログラムを対策プログラムへ書き換える。

識別：車台番号打刻の下一桁目上部に黄色ペイントを塗布する。
