# 改善箇所説明図

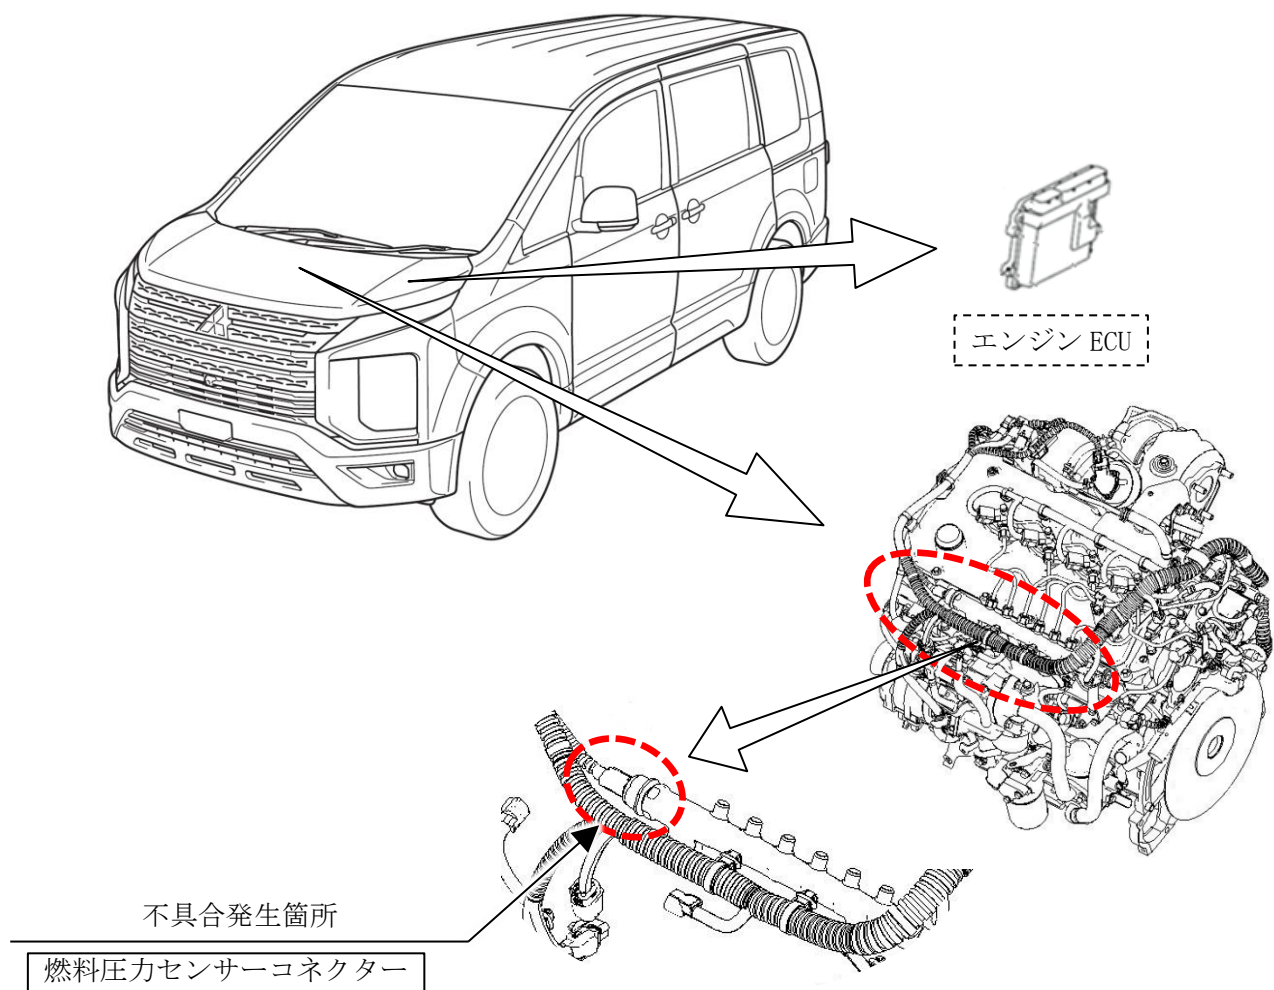
燃料圧力センサーのコネクターにおいて、エンジンルームへの高圧洗浄などによりコネクター内に水分が浸入することがある。そのため、燃料圧力センサーに異常が生じて燃料噴射量が増加することでエンジン破損に至るおそれがある。

全車両、燃料圧力センサーのコネクター部に防水カバーを装着のうえ、エンジン ECU の制御プログラムを対策仕様に書き替える。

注：図中の  内は、防水カバーを装着する部品を示す。

図中の  内は、プログラムを書き替える部品を示す。
