# 改善箇所説明図

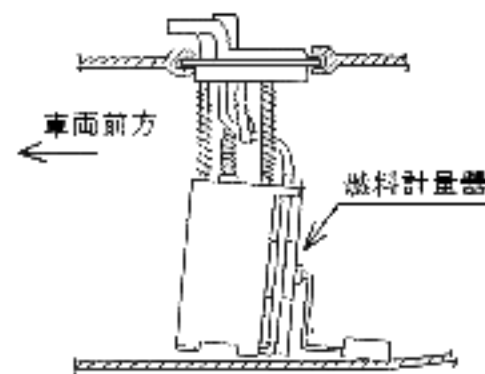
### 改善前

燃料計量器が斜めに取り付けられている。

燃料計量器のフロート先端がタンク底部と接触し最下位 (燃料計が0を示す位置) まで下がらないため、タンク内の燃料がない状態でも燃料計は残量があるように表示する場合がある。

燃料計量器の取付け状態を  
適正な状態に修正する。

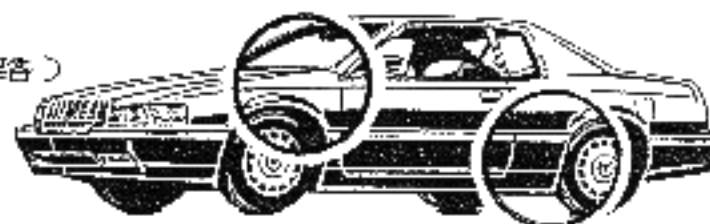
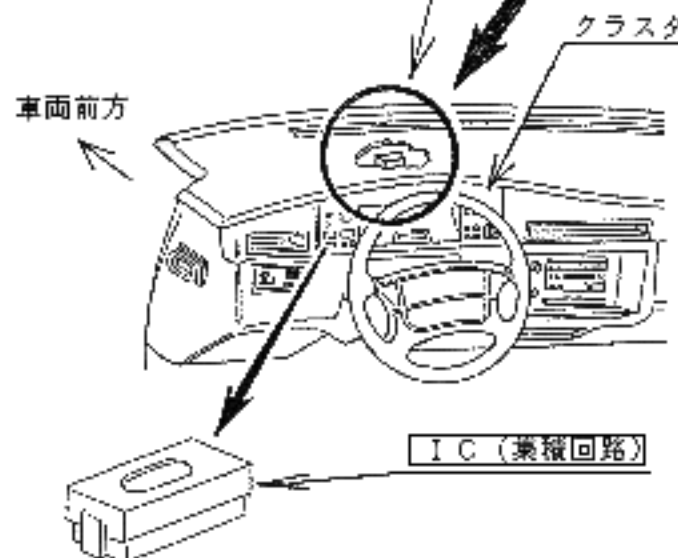
## (2) IC (集積回路)

### 不具合発生箇所 2

IC (集積回路) のプログラミングが一部不適切なため、デジタルで表示される走行可能距離が実際よりも多く表示される場合がある。

IC (集積回路) をより正確な演算能力を持つ  
改善部品と交換する

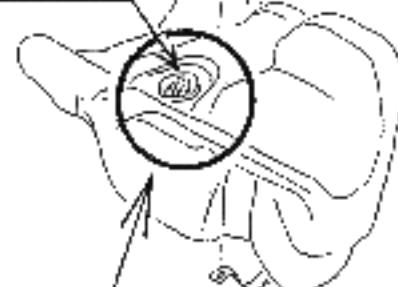
### 不具合発生箇所 1

識別：  
燃料タンク ストラップ  
取り付けボルト頭部に白  
ペイントを塗布する。
