# 改善箇所説明図

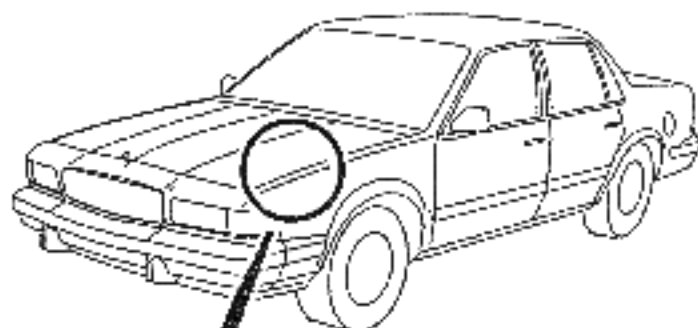
張力の不足しているセカンダリ・リターン・スプリングが使用されたため、プライマリ・リターン・スプリングが失陥した場合、エンジン回転のアイドル状態への戻りが若干遅くなるおそれがある。

張力の不足しているセカンダリ・リターン・スプリングを対策品と交換する。

対策品は黒色
