# 改善箇所説明図

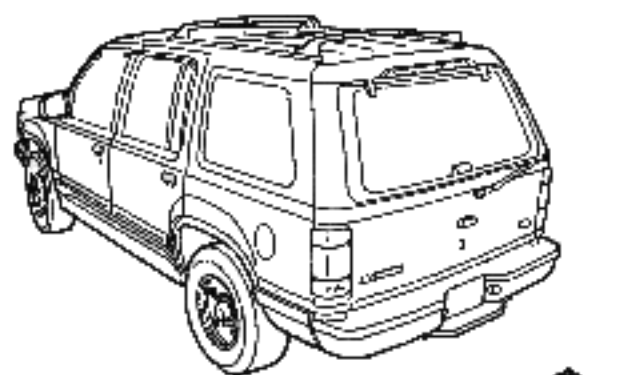
①

不具合発生箇所

〔後面取付支持棒ブラケットが溶接不良のため割がれるおそれがある。〕

対策用プレートをブラケットの上にあて、リベットにて4箇所共締める。
