# 対策箇所説明図

スキーアタッチメント

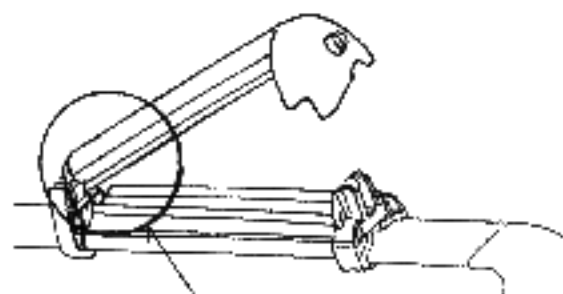
不具合発生箇所

オプションのルーフラック（平積みスキーアタッチメント）の上部アームのヒンジ部の強度が不足しているものがあるため、当該部分が折壊し、積み荷のスキー板とともに脱落するおそれがある。

上部アーム ヒンジ部

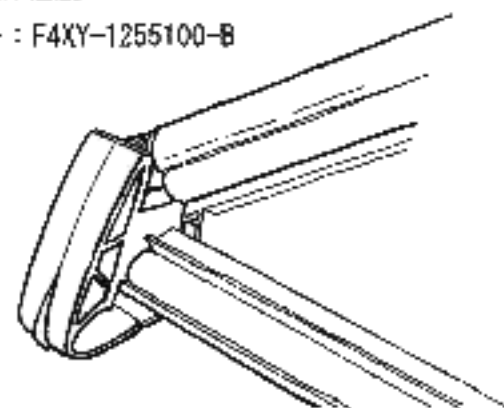
## 改善前

米国 ROLA 社製

部品番号：F4XY-1255100-B

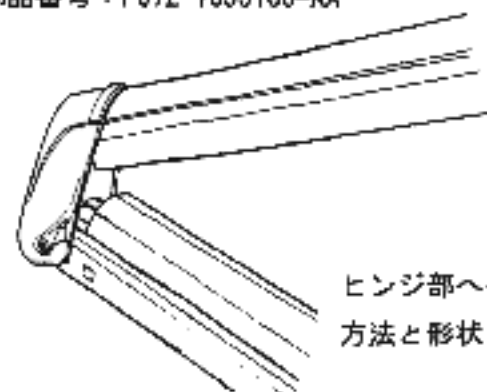
## 改善後

米国 YAKIMA 社製

部品番号：F67Z-7855100-AA

ヒンジ部へのアーム取付  
方法と形状を変更した。
