# 改善箇所説明図

## 不具合発生箇所

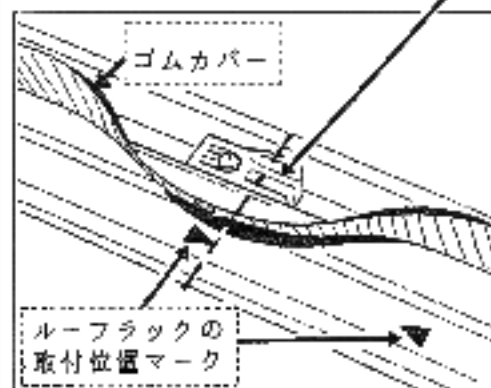
## 改善前

ルーフラック取付ガイドのプラスチッククリップのうち、車両前側のものが不適切な位置に取付けられているものがあり、その位置に取付けた場合には、ルーフラックの取付部が緩み、外れるおそれがある。

プラスチッククリップがルーフラック取付位置に不適切に装着されている。

全車両、当該クリップの位置を確認し、不適切な位置に取付けられているクリップは、必ず取り外す。
