# 改善箇所説明図

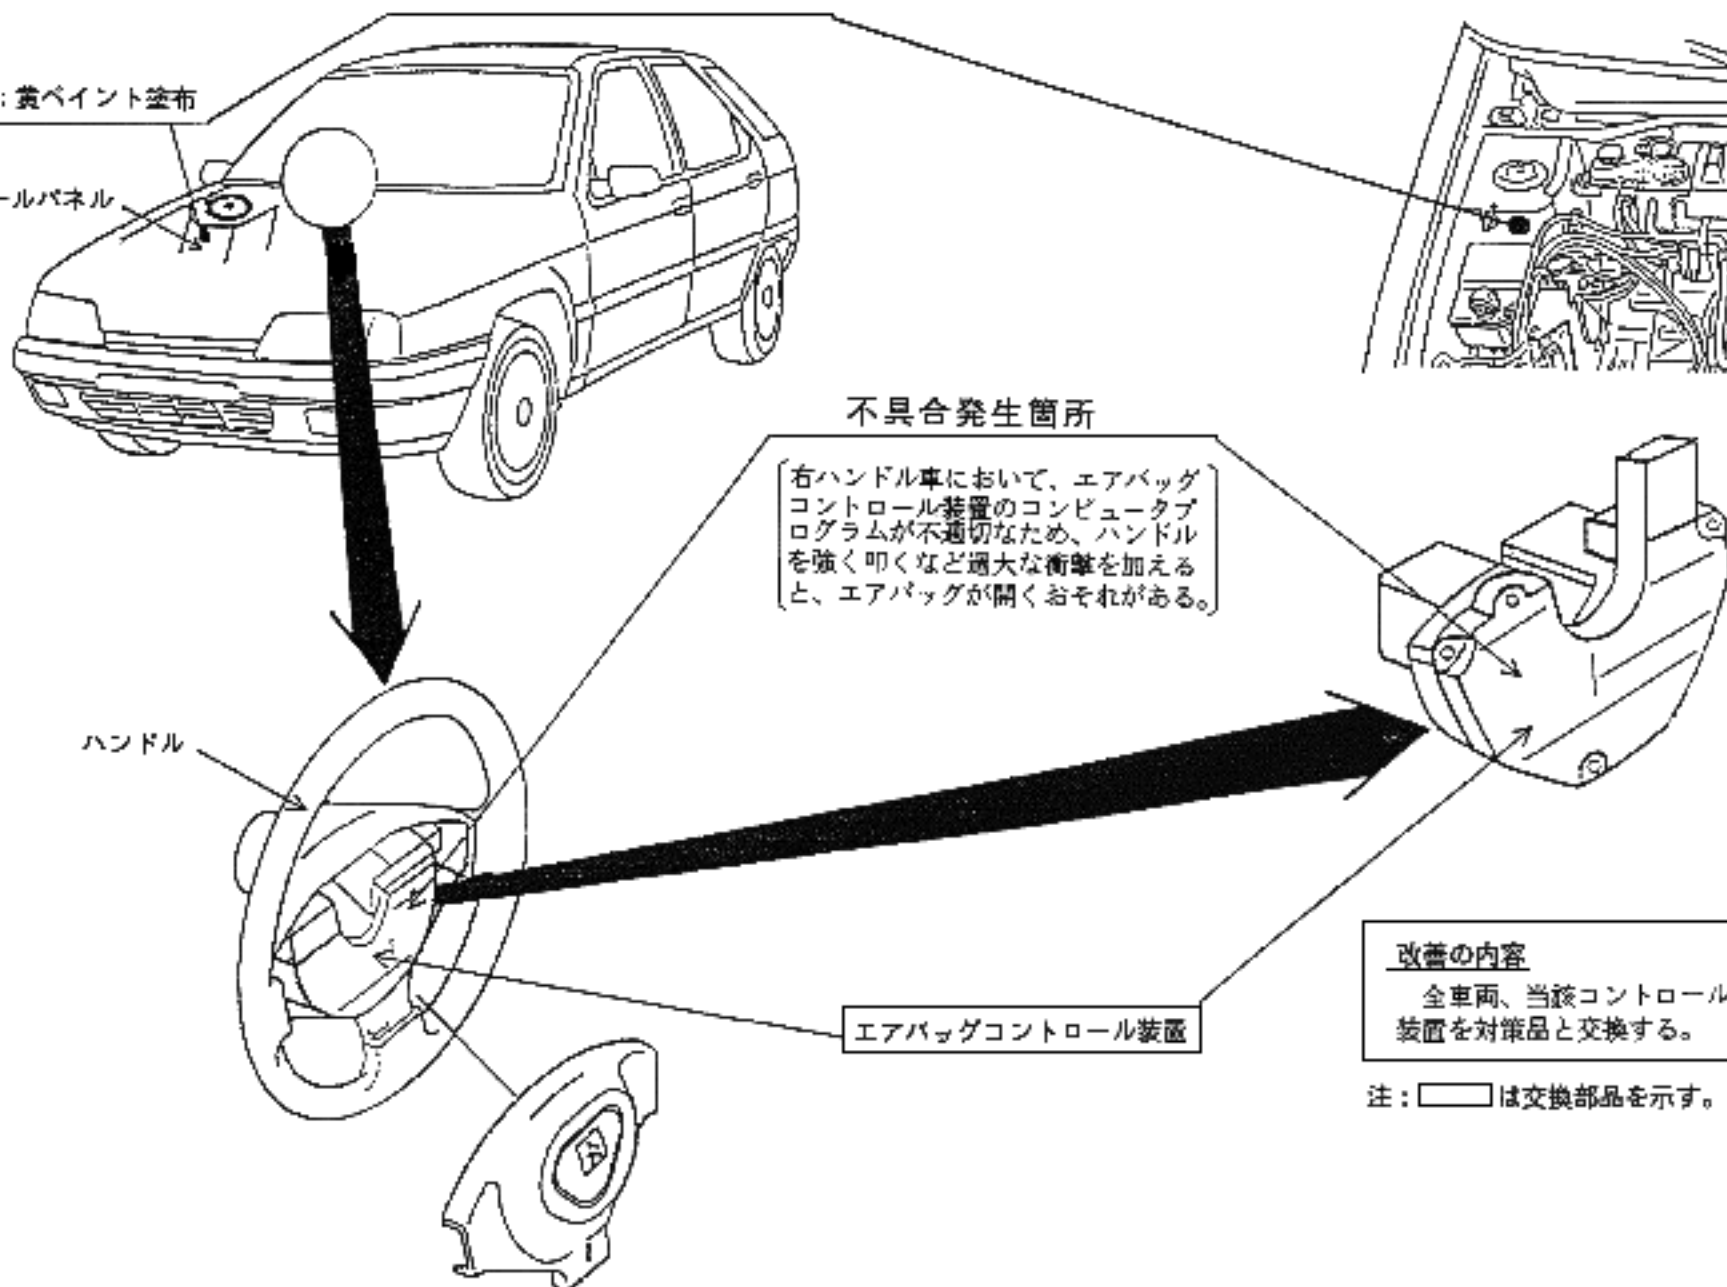
〔右ハンドル車において、エアバッグコントロール装置のコンピュータプログラムが不適切なため、ハンドルを強く叩くなど過大な衝撃を加えると、エアバッグが開くおそれがある。〕

全車両、当該コントロール装置を対策品と交換する。
