# 改善箇所説明図

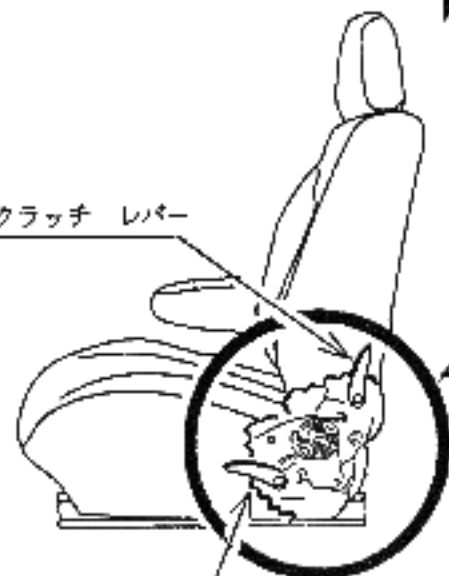
## 不具合発生箇所

前席の座席と背もたれのヒンジ（蝶番）部に  
手や指を入れて背もたれを倒すと、ヒンジ部  
に手や指を挟まれて怪我をするおそれがある。
