# 改善箇所説明図

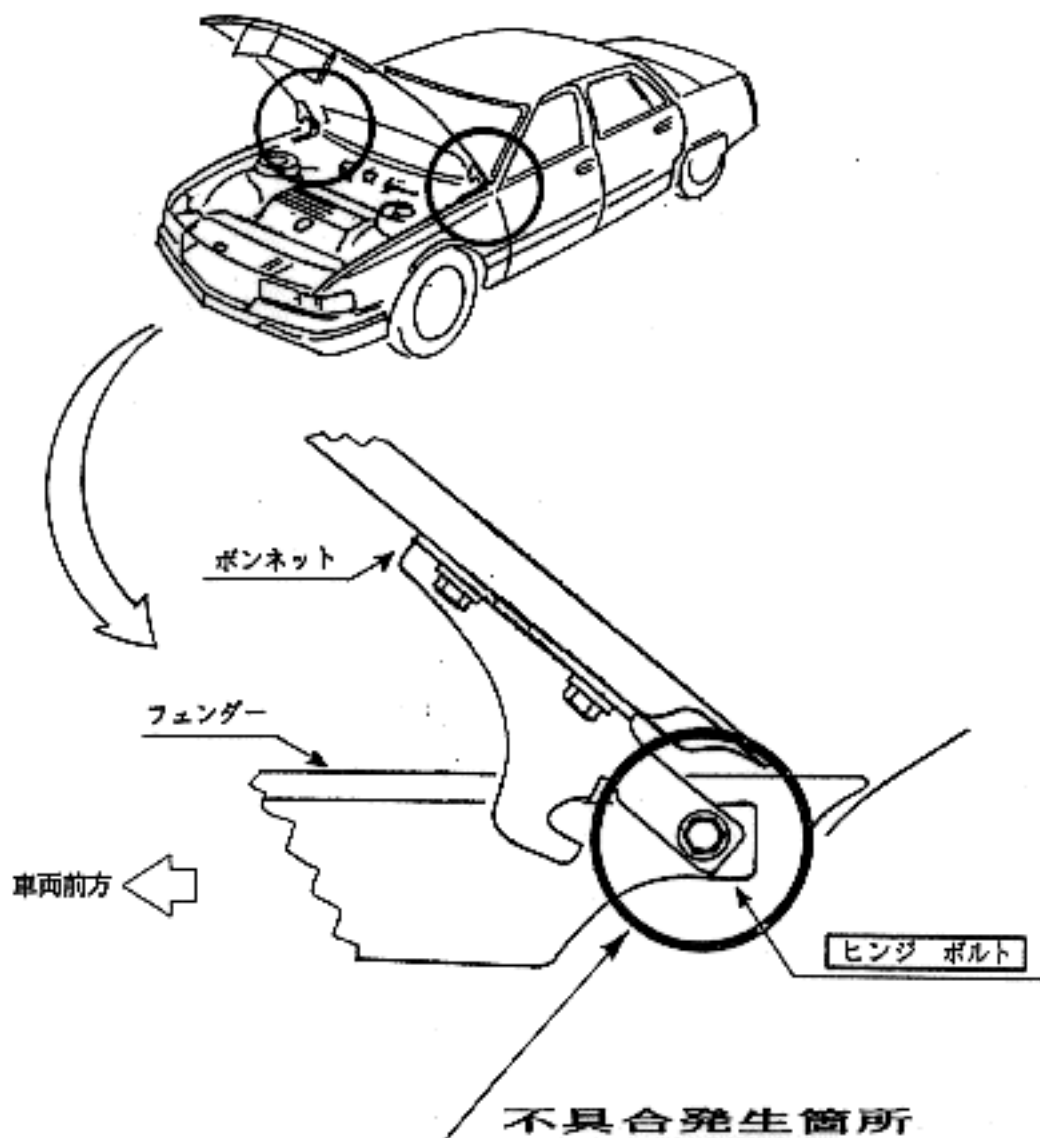
〔ボンネットのヒンジボルトの熱処理が不適切なため、そのままの状態で使用を続けると、当該ヒンジボルトが折損し、衝突の衝撃により、最悪の場合、ボンネットがフロント ガラスを突き破るおそれがある。〕

左右のヒンジボルトを良品と交換する。

左ストラット取り付けボルト頭部に白ペイント塗布。
