#### 不具合発生箇所①

#### 不具合発生箇所②

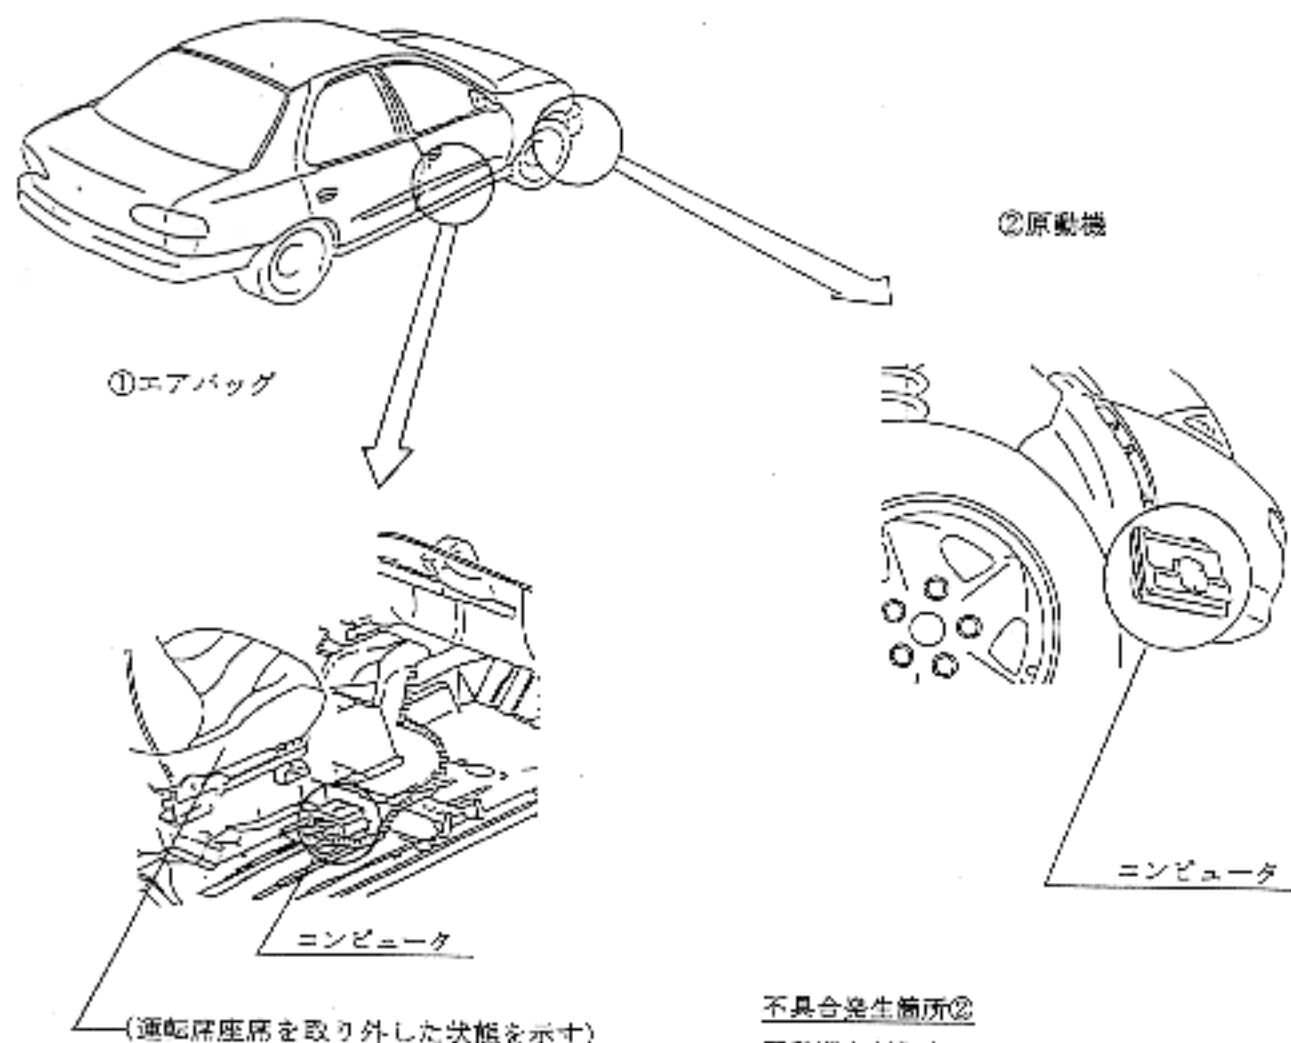
エアバッグを制御するコンピュータのプログラムが不適切なため、直進の下方向からの衝撃あるいは低い速度での衝突でエアバッグが閉くおそれがある。

原動機を制御するコンピュータのプログラムが不適切なため、渋滞路走行時等に軽くアクセルを踏込んだ場合、また、原動機始動直後、降坂路等を走行した場合、原動機の回転が不安定になり、最悪の場合、原動機が停止するおそれがある。

コンピュータのプログラムを変更する。

①②共、エンジンルーム内ABSモジュレータの取付けボルト頭部に黄色ペイントを塗布する。
