# 改善箇所説明図

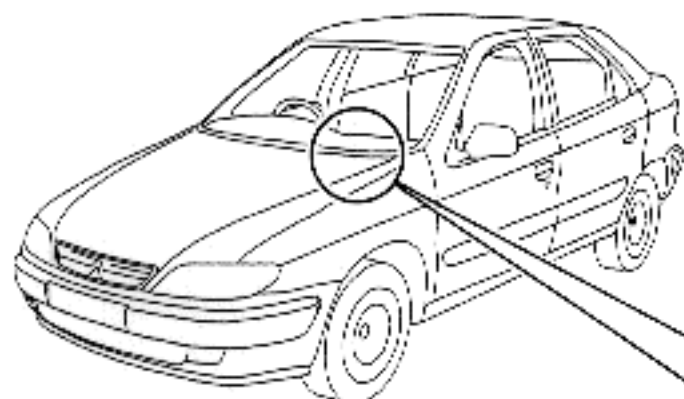
## センタコンソール部

車室内にあるエアバックコントロール装置にセンタコンソール及び防音材が干渉しているため、当該エアバックコントロール装置内の衝撃波センサーに影響を及ぼすものがあり、衝突時のエアバックが展開するまでの時間が設計上の所要の時間より遅くなるおそれがある。

全車両点検し、当該エアバックコントロール装置とセンタコンソール及び防音材との干渉をなくすため、センタコンソール及び防音材の一部を削除する。
