### 不具合発生箇所

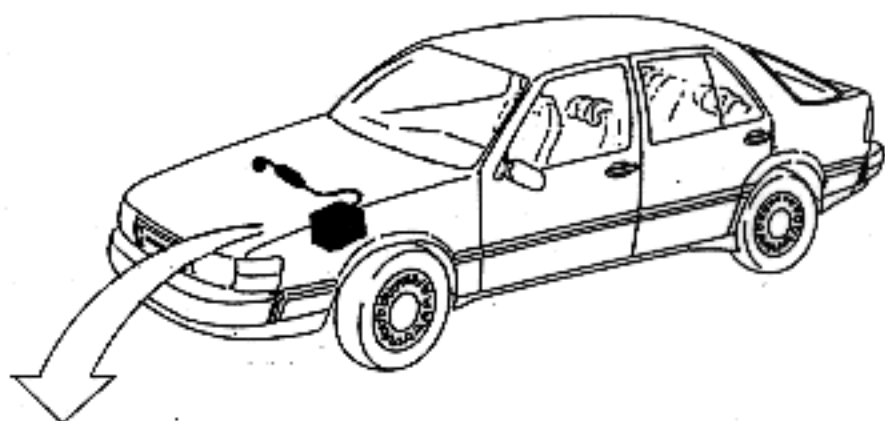
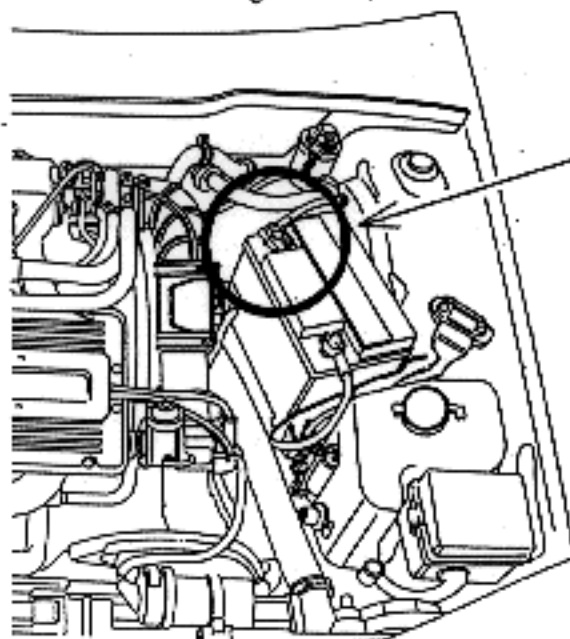
バッテリーケーブルのプラス側コネクタ  
締付ボルトの径が小さいため、締付力  
が低下するものがあり、そのままの状態  
で使用を続けると、ターミナルとコネク  
ターの接合不良状態となり、原動機の始  
動に時間を要する場合がある。

バッテリーケーブルを対策品と交換する。

- ターミナル締付ボルト径 8mmから 8mm に変更
- ターミナル締付トルク 4Nmから 10Nm に変更

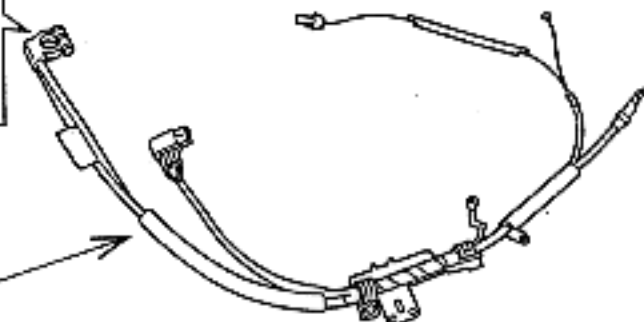
バッテリーケーブル

内は交換部品を示す。
