# 改善箇所説明図

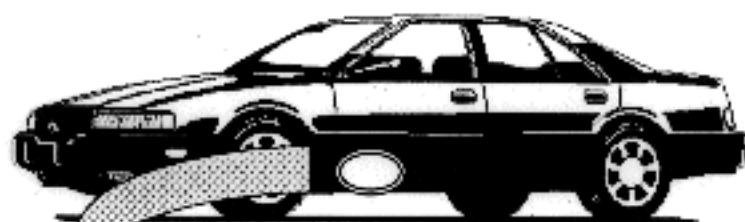
不具合発生箇所

エアバッグの展開を制御するコンピュータの防水加工が不適切なため、車室内に大量の水が浸入した場合、当該コンピュータ内部の電気回路が短絡し、エアバッグが展開するおそれがある。

全車両、当該コンピュータを樹脂製防水材料で密閉する。
