# 改善箇所説明図

## 不具合状態にあると認める構造、措置又は性能の状況及びその原因

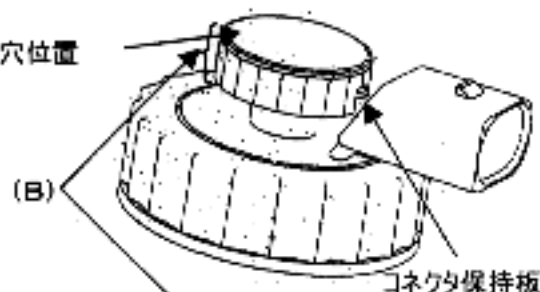
対策品形状

- ・(B)部が厚く、水分が付着しにくい
- ・コネクタ保持板で空気抜き穴位置が規定される

空気抜き穴位置

全車同、当該リザーバーキャップを対策品と交換するとともに、ブレーキ液を新品と抜き換える。

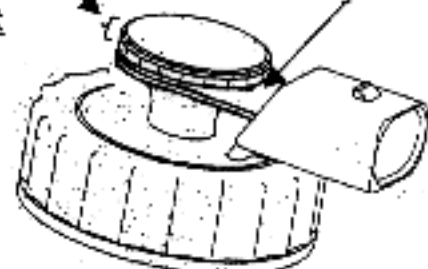
不具合品形状

- ・(B)部が薄く、水分が付着しやすい
- ・コネクタ保持板が水平で空気抜き穴位置が規定されない

ブレーキマスターシリンダーのリザーバーキャップの構造が不適切なことから、ブレーキペダル操作の繰返しによりブレーキ液面が低下してリザーバー内に負圧が発生した場合、当該キャップの空気抜き穴から水分がリザーバー内に浸入し、長時間この状況を繰返すと、最悪の場合、ブレーキペダルの操作感がやわらかくなったり、踏みしろが長くなることもある。
