# 改善箇所説明図

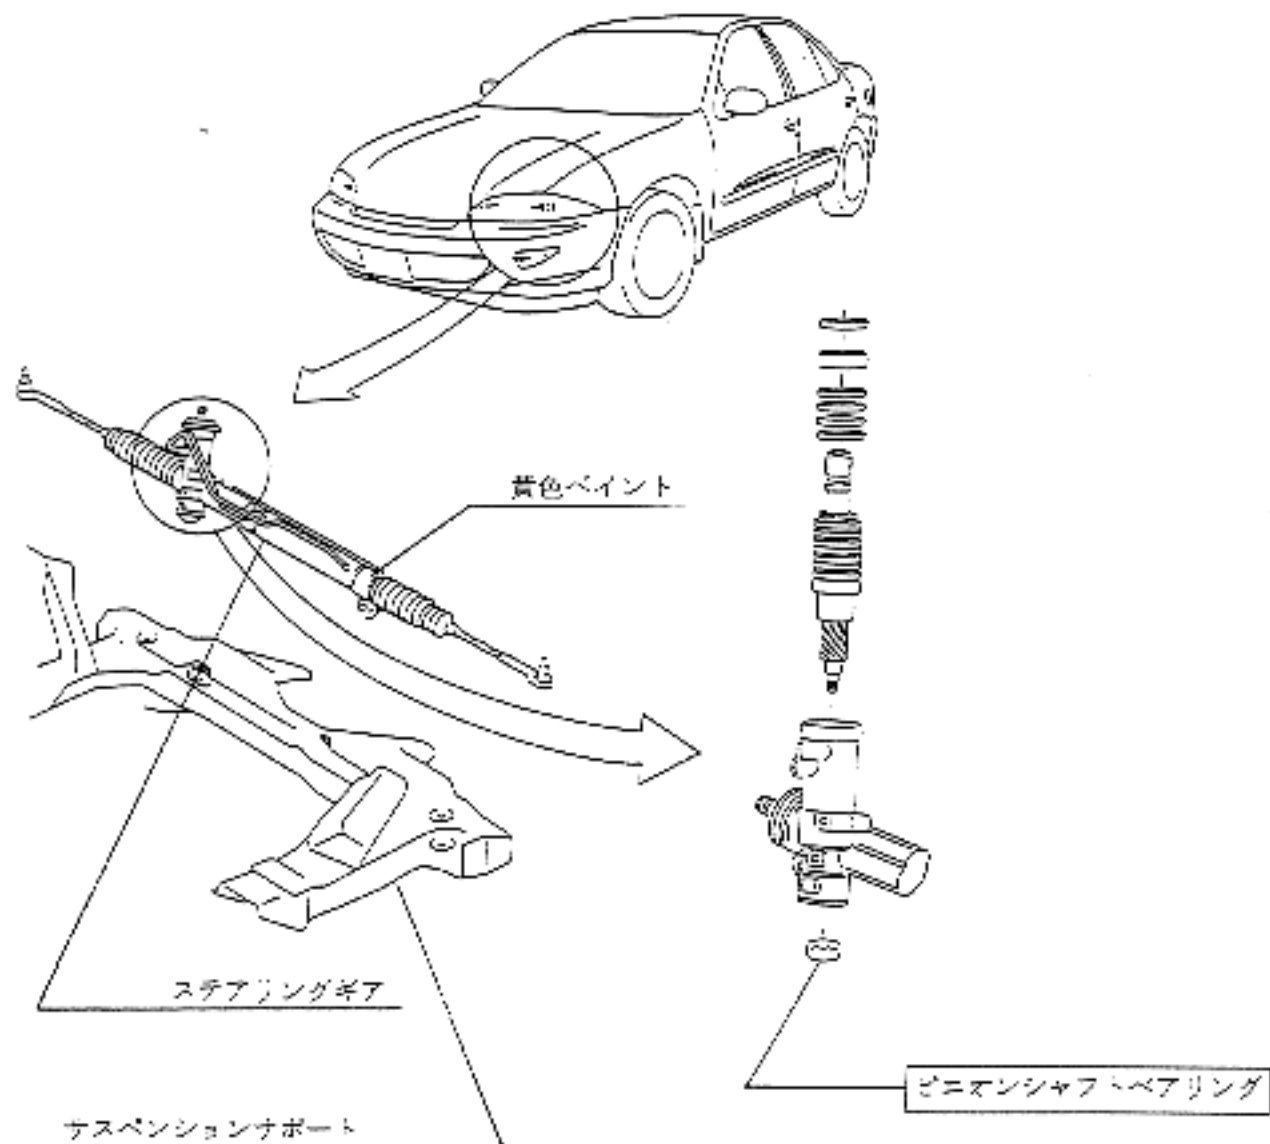
□ は交換部品を示す

かし取装置において、ステアリングギアピニオンシャフトベアリングに一部加工不良のものがあり、当該ベアリングが損傷するため、そのままの状態で使用を続けるとピニオンシャフトがステアリングギア内部で軸方向に移動し、最悪の場合、パワーステアリングの油圧機構が破損に陥り、操縦時のパワーステアリングが減少する。

全車両、当該ベアリングを良品と交換する。

ステアリングギアのシリンダー先端上部に黄色ペイントを塗布する。
