## 改善箇所説明図

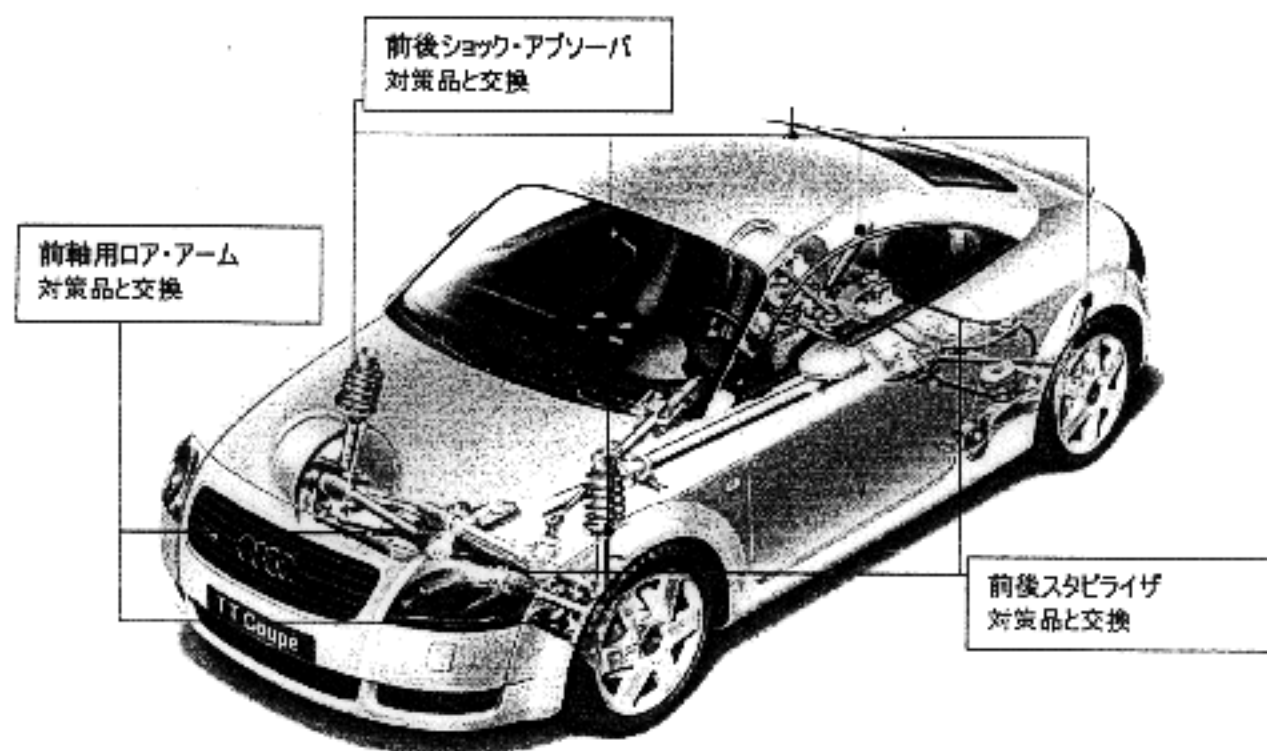
法定速度を超えた高速走行時又は路面状況によって、急激なハンドル操作を行った場合、ステアリングの応答が予測しない挙動を起こしたり、コントロールが難しくなることがあり、最悪の場合、操縦不能となるおそれがある。

は交換部品。

全車両、前後スタビライザ、前後ショック・アブソーバ及び前軸ロア・アームを対策品と交換する。
