# 改善箇所説明図

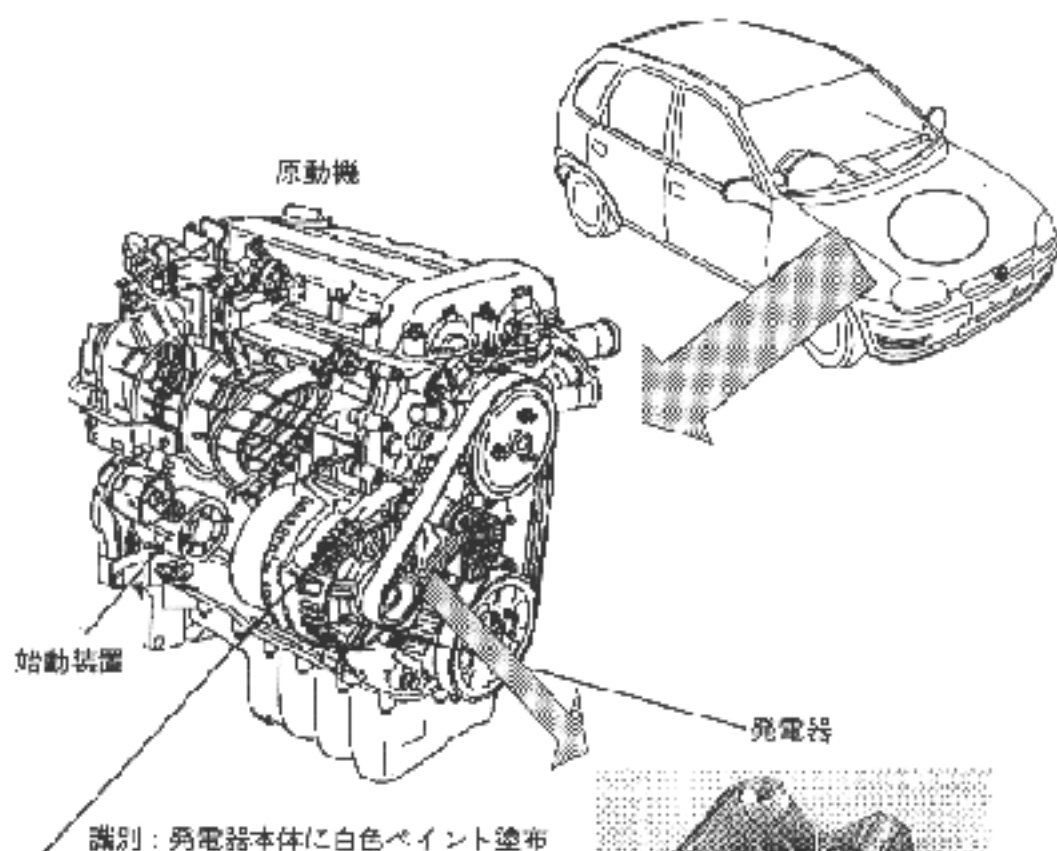
原動機に発電機に取付けられている整流器の半導体の耐熱性が不足しているため、そのままの状態で使用を続けると、当該半導体が過熱して、充電警告灯が点灯し、バッテリーが充電されなくなり、最悪の場合、原動機が停止するおそれがある。

全車同、当該整流器を対策品と交換する。

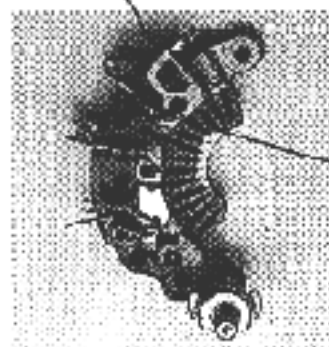
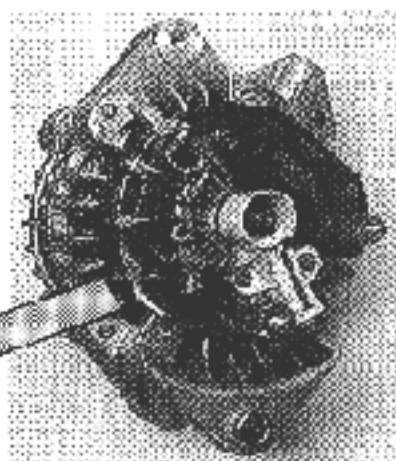
整流器

不具合発生箇所
