# 改善箇所説明図

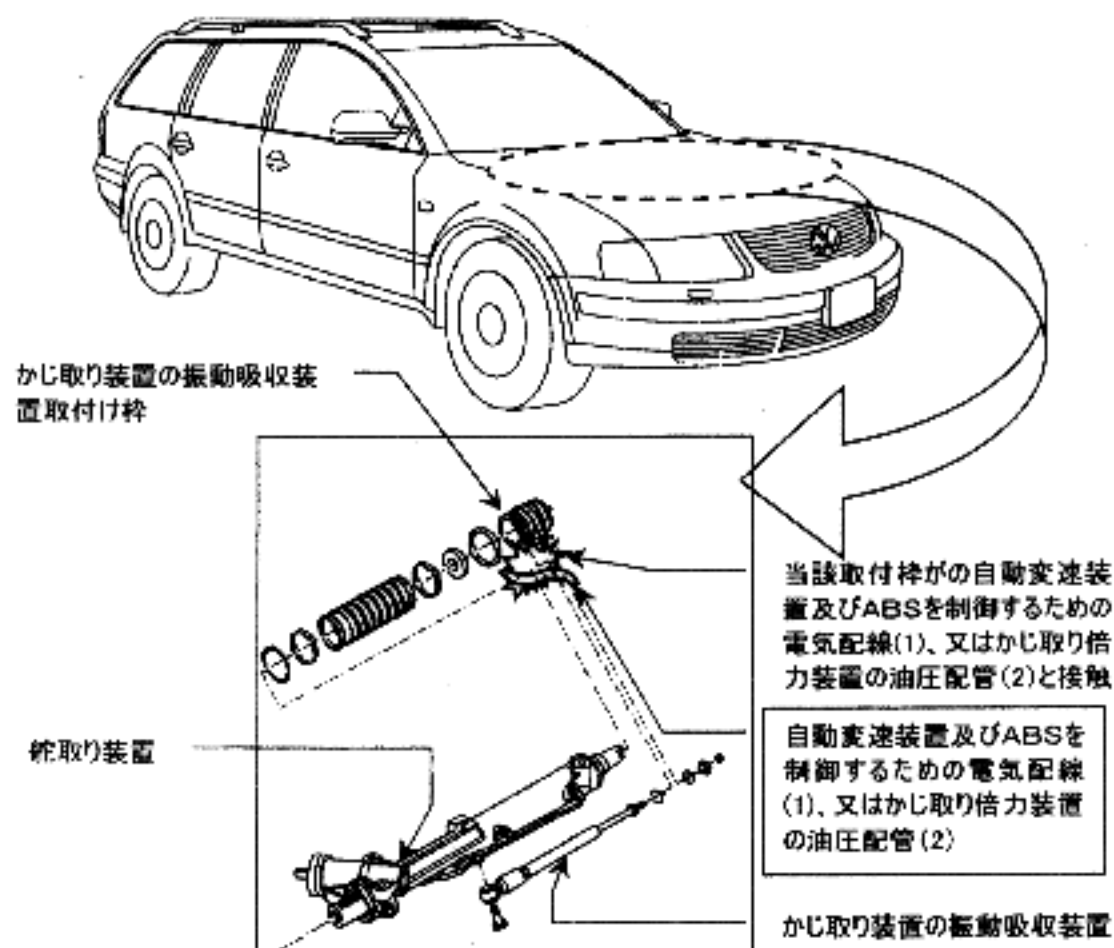
- (1) 自動変速装置(オートマチックトランスミッション)及びABS(アンチロックブレーキ装置)を制御するための電気配線の取り回しに不適切なものがあるため、そのままの状態で使用を続けると、当該電気配線とかじ取り装置の振動吸収装置取付け枠と接触し、変速装置及びABSが適切に作動しないおそれがある。
- (2) かじ取り倍力装置の油圧配管の取り回しに不適切なものがあるため、そのままの状態で使用を続けると、当該配管とかじ取り装置の振動吸収装置取付け枠が接触し、最悪の場合、オイルが漏れてかじ取り倍力装置が作動不能となるおそれがある。

□部は修正又は新品と交換する部品

- (1) 全車両点検し、電気配線と振動吸収装置取付け枠の間隙が不適切なものは修正し、当該電気配線が損傷している場合には該当箇所を修理する。
- (2) 全車両点検し、油圧配管と振動吸収装置取付け枠の間隙が不適切なものは修正し、当該配管が損傷している場合には新品と交換する。
