# 改善箇所説明図

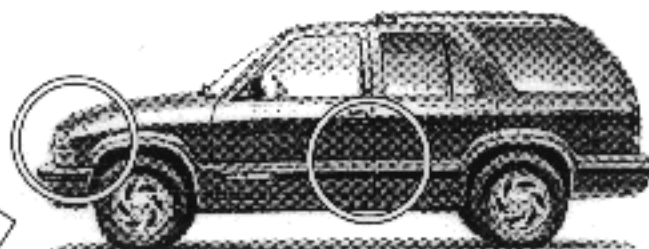
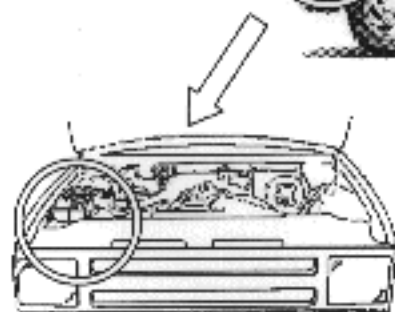
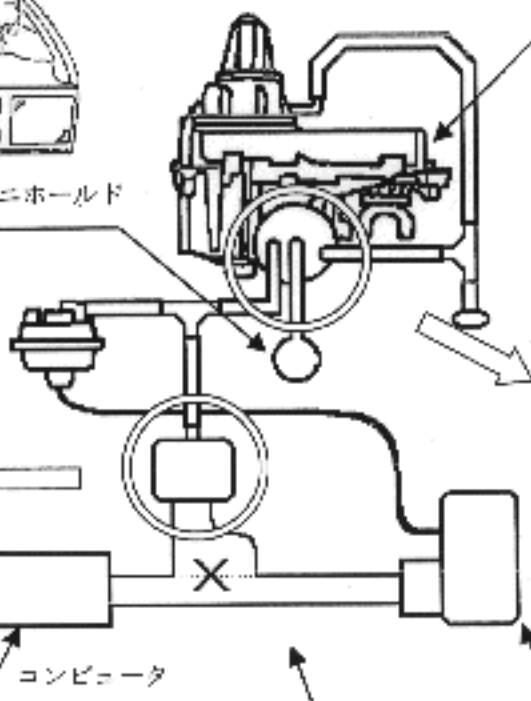
基準不適合発生箇所

制動装置の制動力制御装置（ABS：アンチロックブレーキシステム）において、走行状態（4輪駆動と2輪駆動）を検知するスイッチが不適切なため、2輪駆動での走行時に4輪駆動状態であるとコンピュータが誤認識し、制動力を制御してしまうことから、本来の作動より制動距離が長くなるおそれがある。

全車両、当該スイッチを  
対策品と交換する。
