# 改善箇所説明図

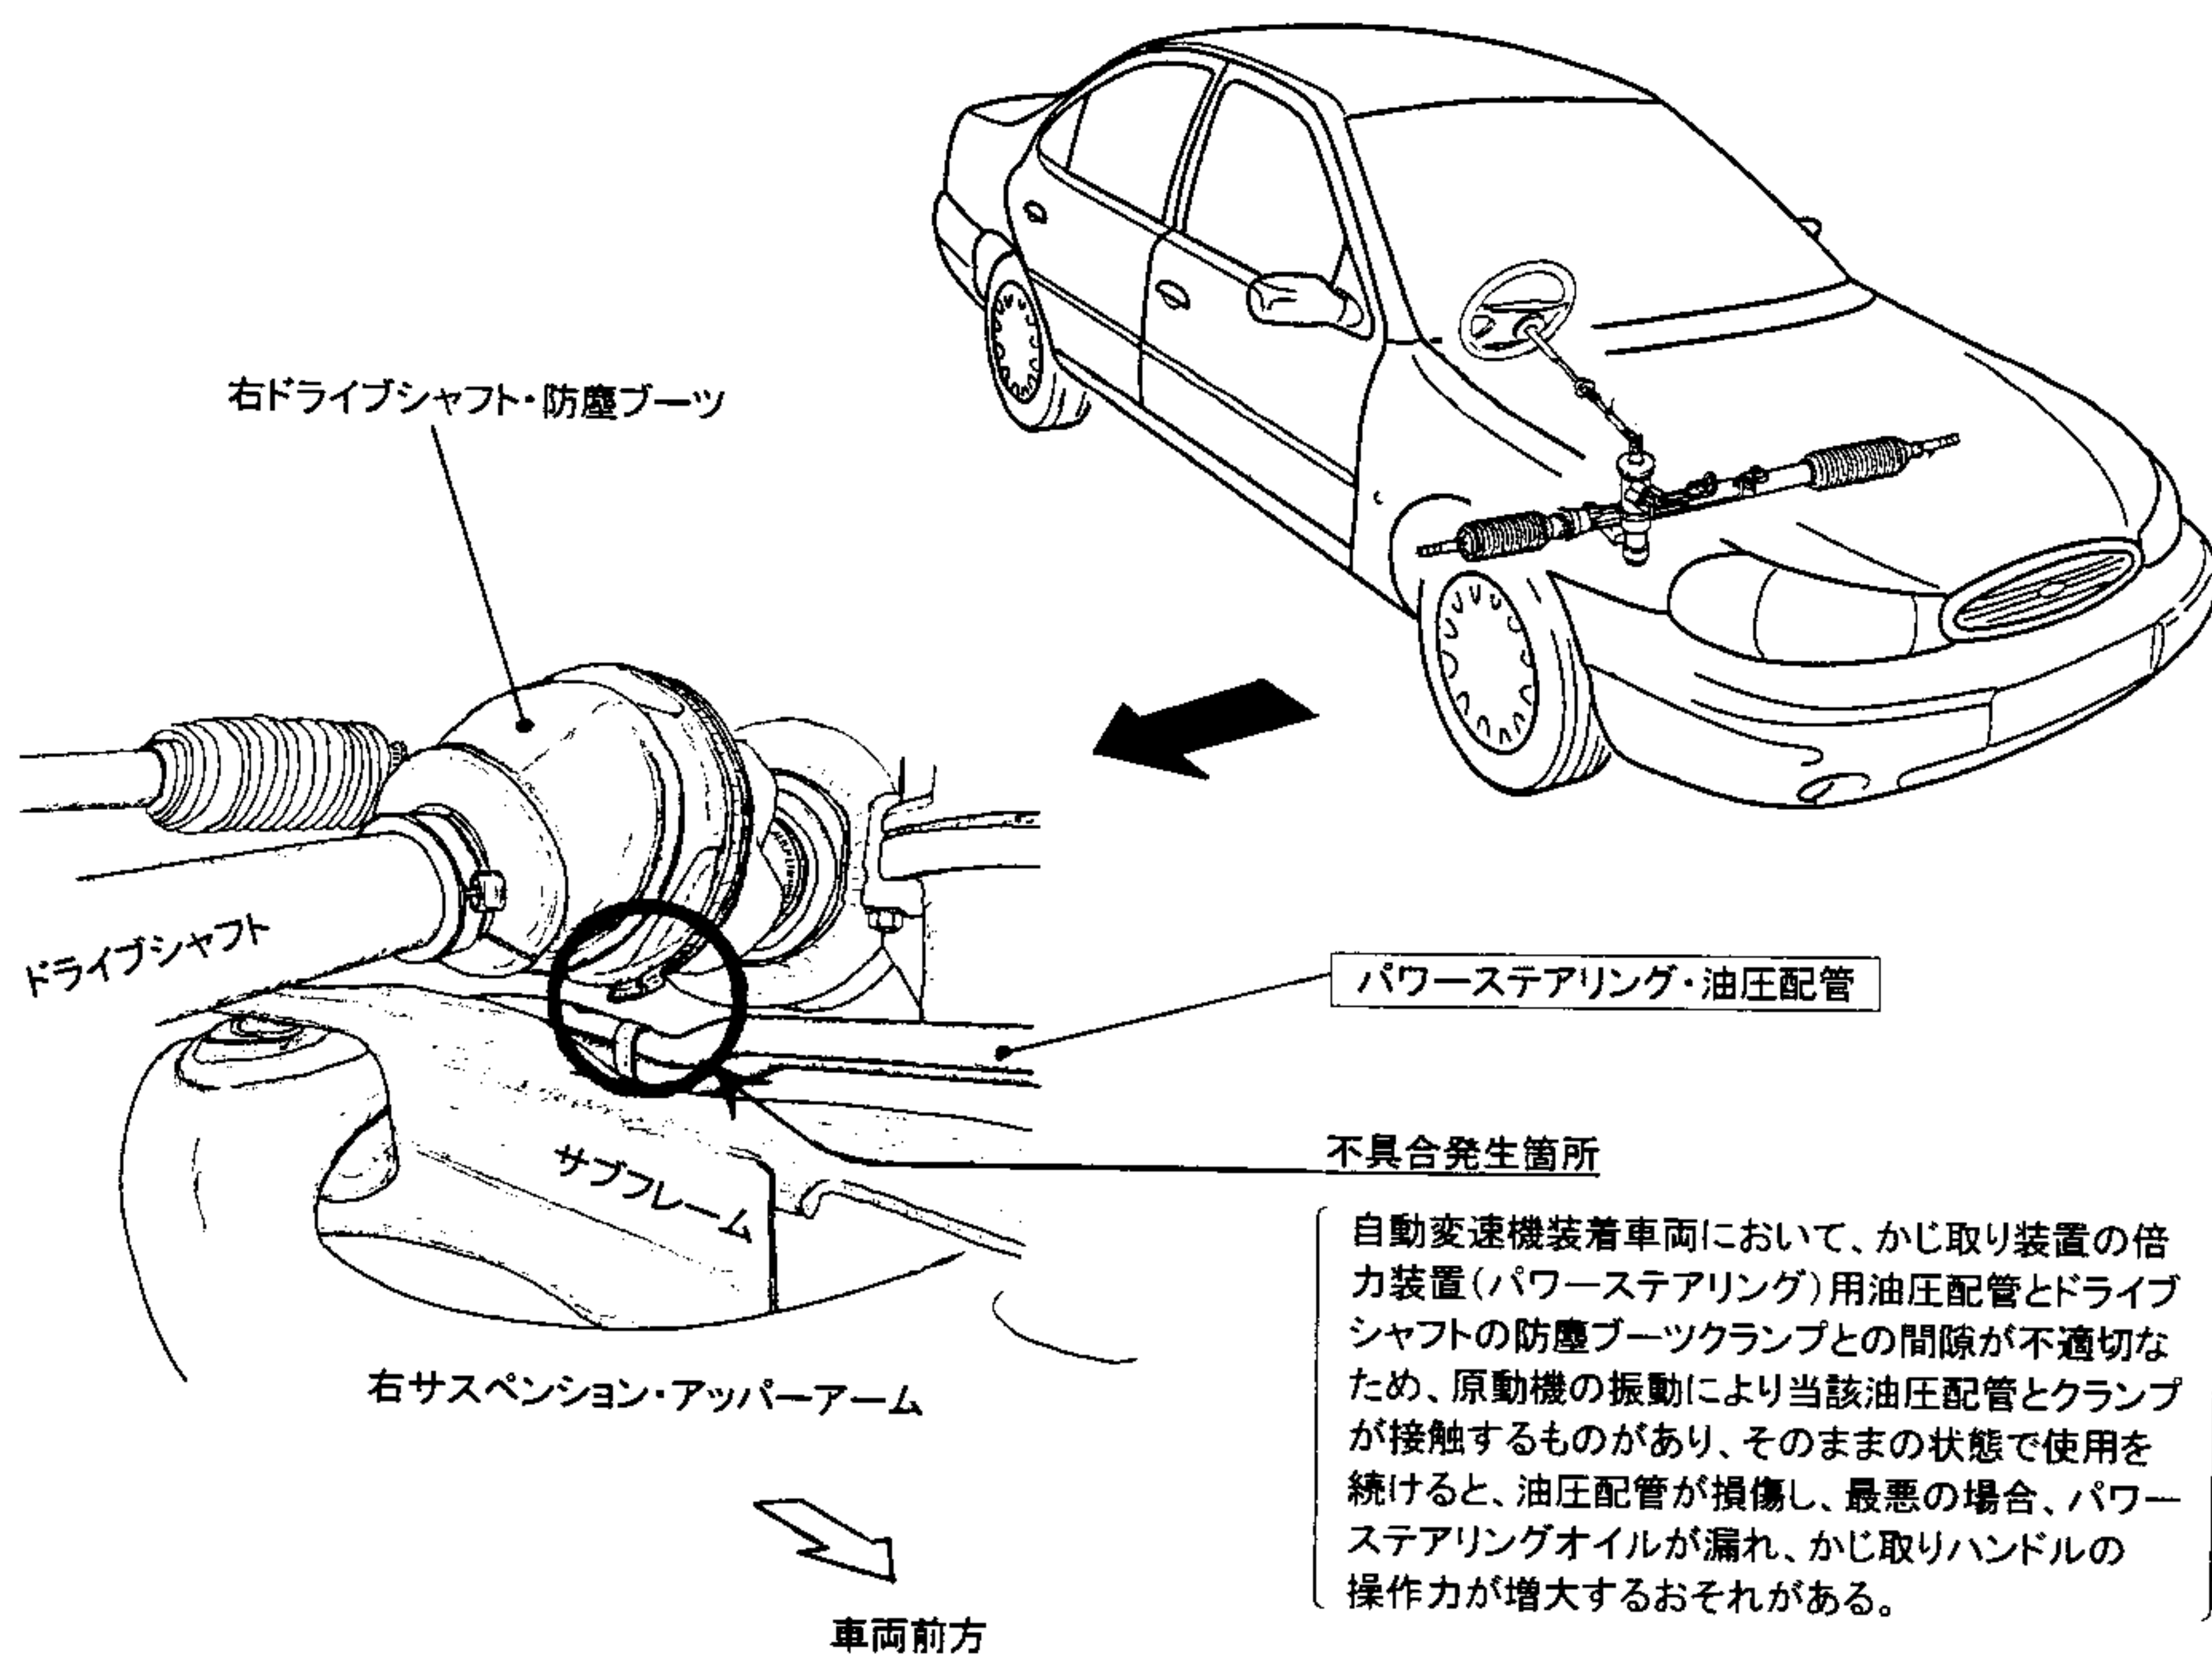
自動変速機装着車両において、かじ取り装置の倍力装置(パワーステアリング)用油圧配管とドライブシャフトの防塵ブーツクランプとの間隙が不適切なため、原動機の振動により当該油圧配管とクランプが接触するものがあり、そのままの状態で使用を続けると、油圧配管が損傷し、最悪の場合、パワーステアリングオイルが漏れ、かじ取りハンドルの操作力が増大するおそれがある。

全車両、パワーステアリングの油圧配管を対策品と交換する。
