## 改善箇所説明図

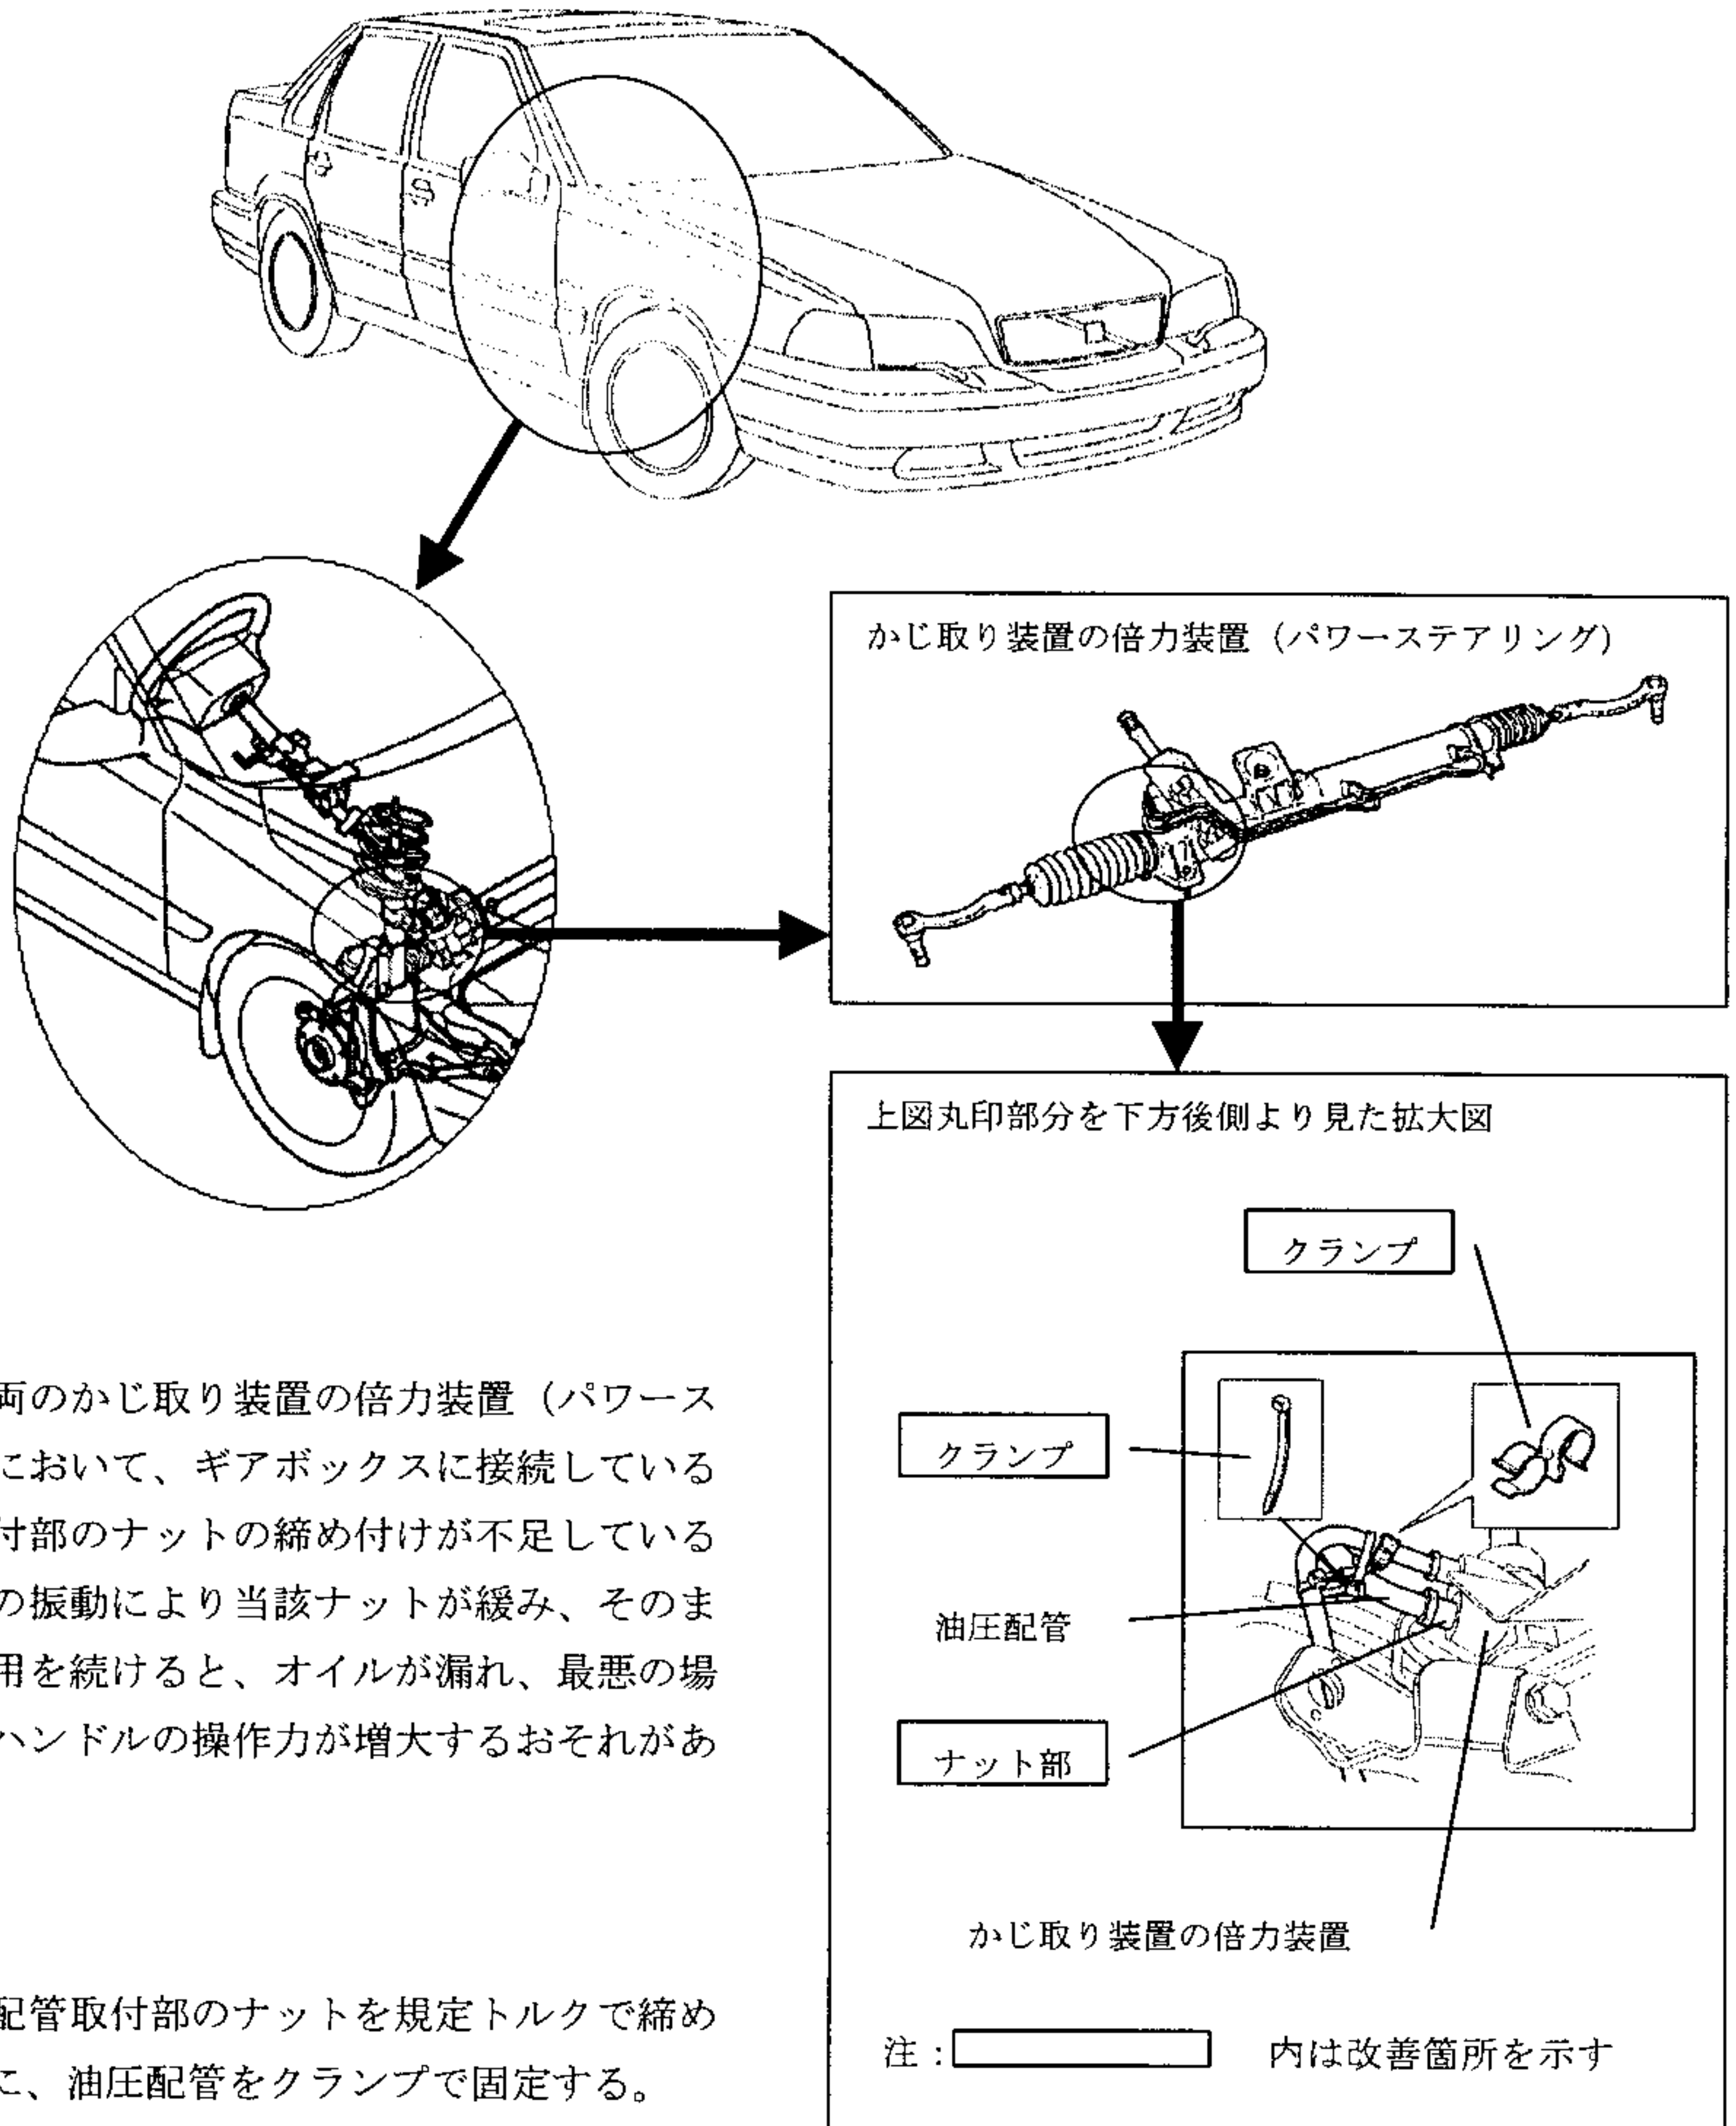
右ハンドル車両のかじ取り装置の倍力装置（パワーステアリング）において、ギアボックスに接続している油圧配管の取付部のナットの締め付けが不足しているため、原動機の振動により当該ナットが緩み、そのままの状態で使用を続けると、オイルが漏れ、最悪の場合、かじ取りハンドルの操作力が増大するおそれがある。

全車両、油圧配管取付部のナットを規定トルクで締めつけるとともに、油圧配管をクランプで固定する。
