## 改善箇所説明図

### 不具合発生箇所

### 改善対策の内容

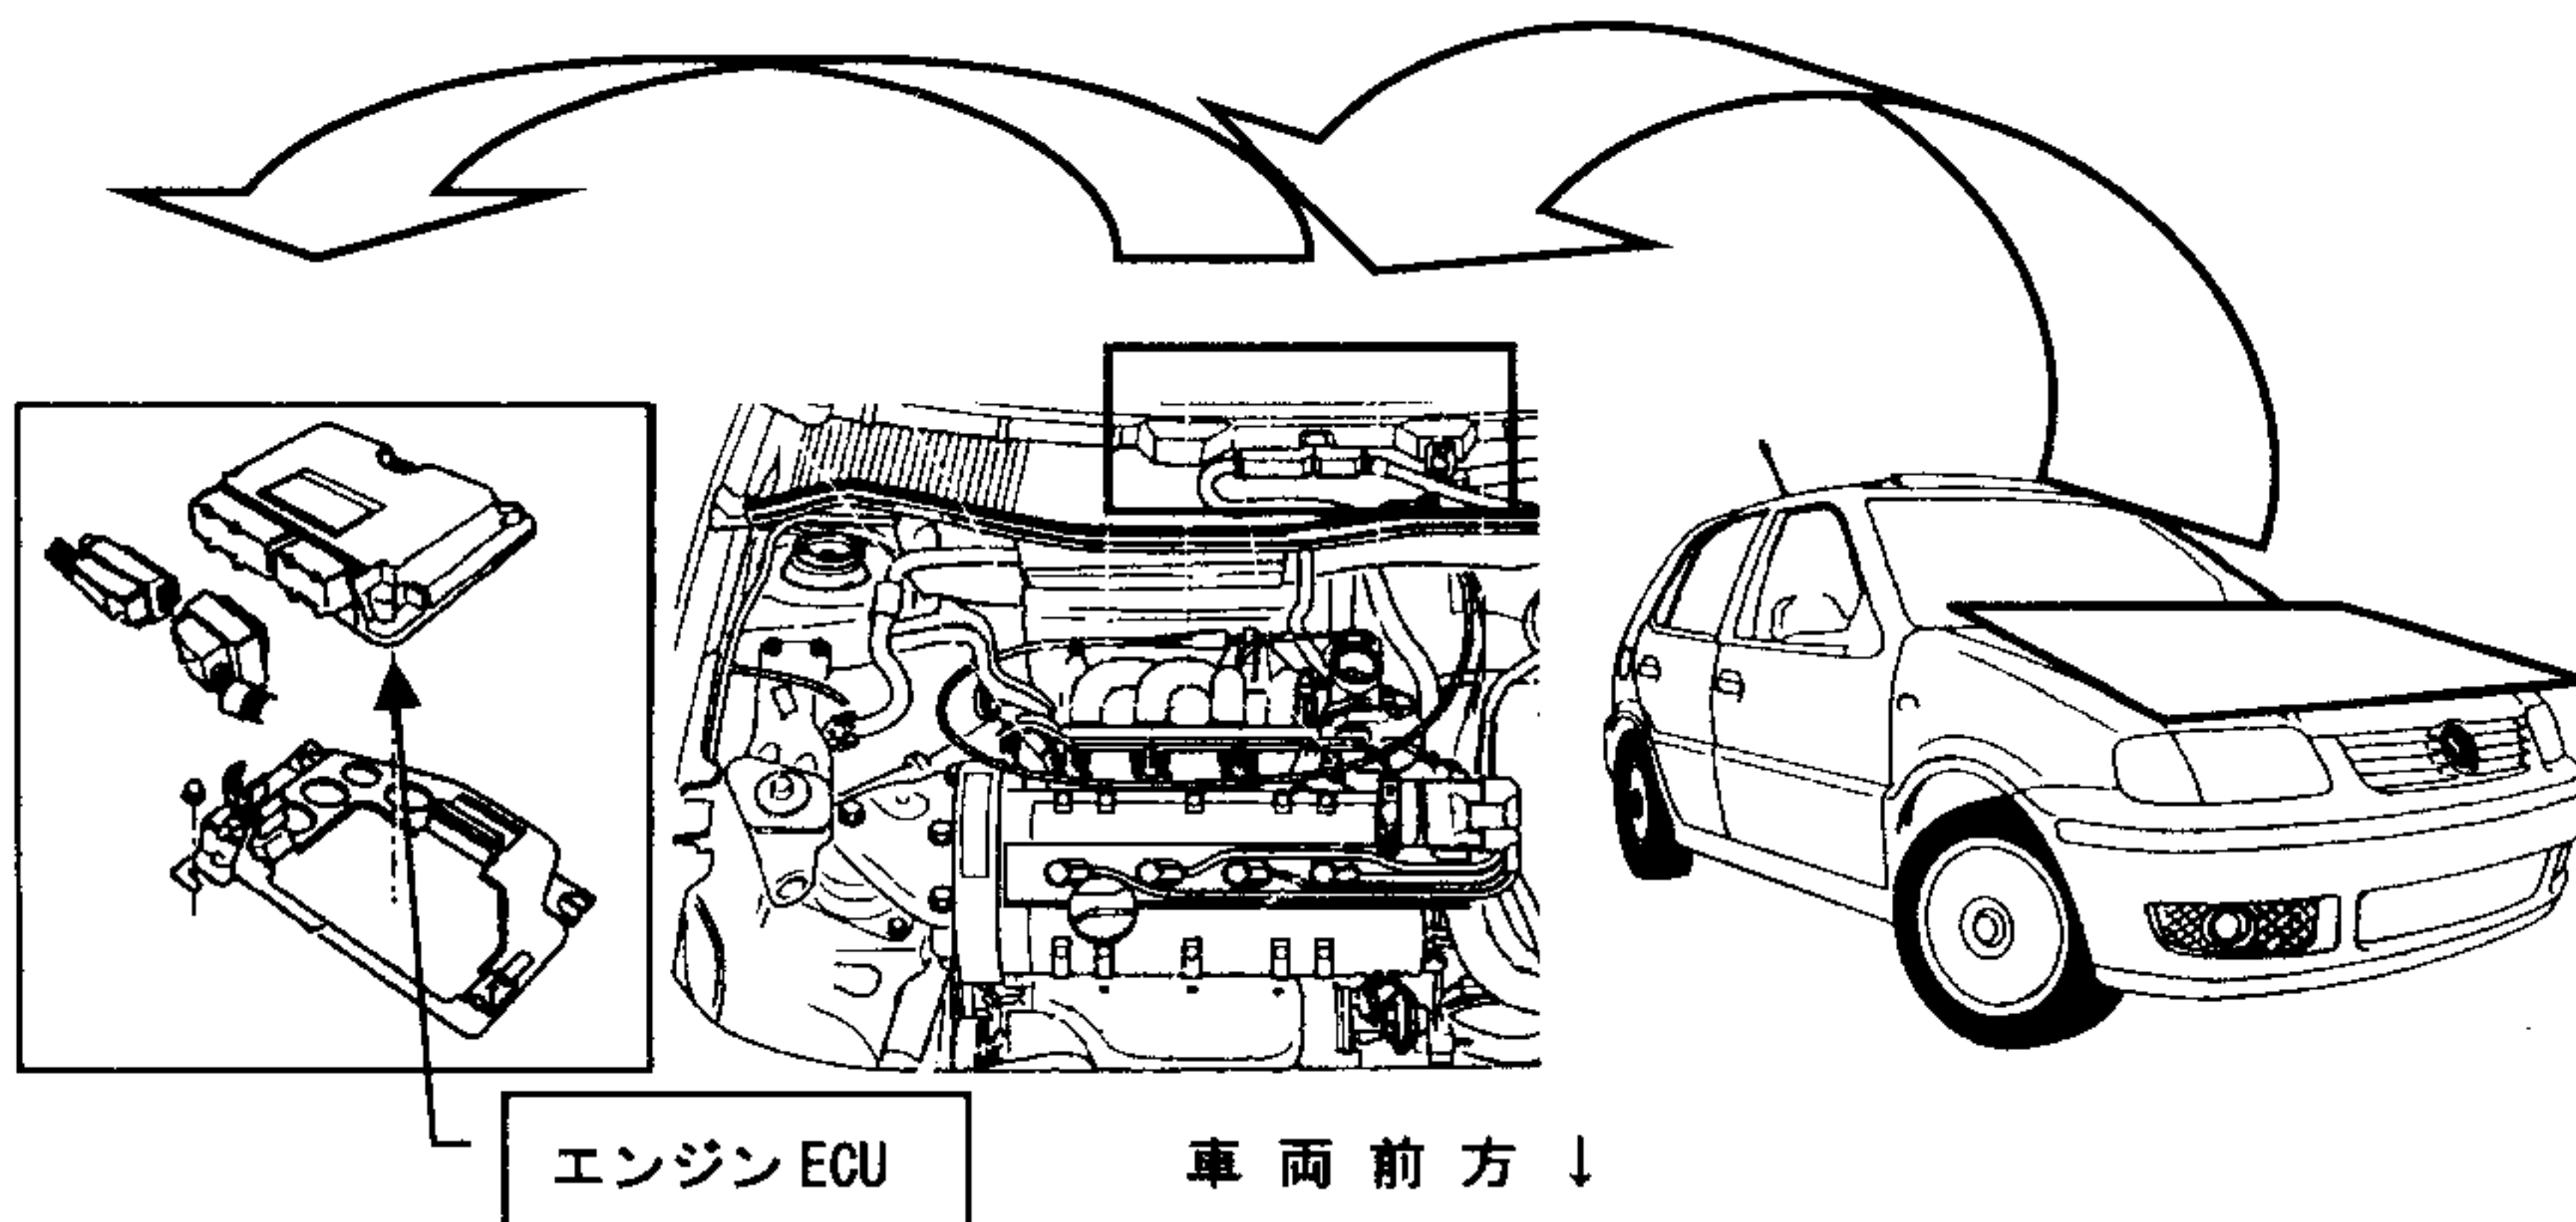
エンジンECU

□印は交換する部品

- 1) 制動装置のブレーキ倍力機構において、冷間始動時の原動機回転を制御するコンピュータ（ECU）プログラムが不適切であり、始動直後には当該機構に十分な負圧が発生しないのでブレーキのアシスト力が不足するため、ブレーキペダルを踏んだ場合、制動力が不足するおそれがある。
- 2) 原動機において、原動機回転を制御するECUプログラムが不適切であり、低速走行時に大きくステアリングを操作するなど原動機に高負荷がかかると、最悪の場合、原動機が停止するおそれがある。

- 1) 全車両、原動機ECUを対策品と交換する。
- 2) 全車両、原動機ECUを対策品と交換する。

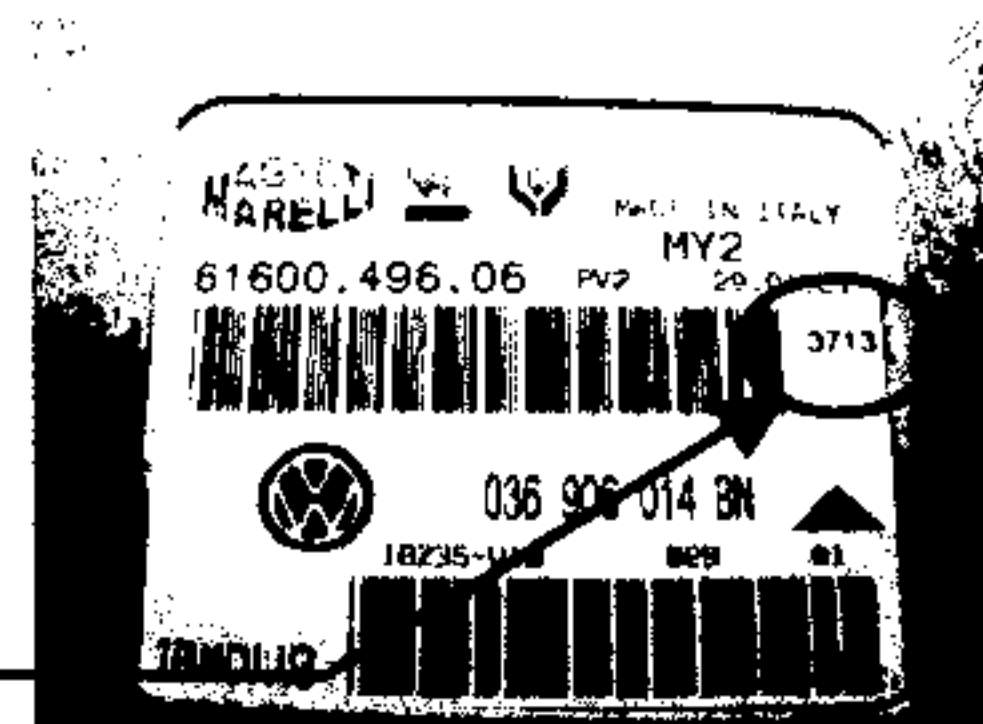
バージョン No 打刻位置

| | エンジンECUに打刻されたバージョン No 打刻 |
| 不具合品 | 3 1 5 0 |
| 対策品(交換不要) | 3 7 1 3 |
