## 改善箇所説明図

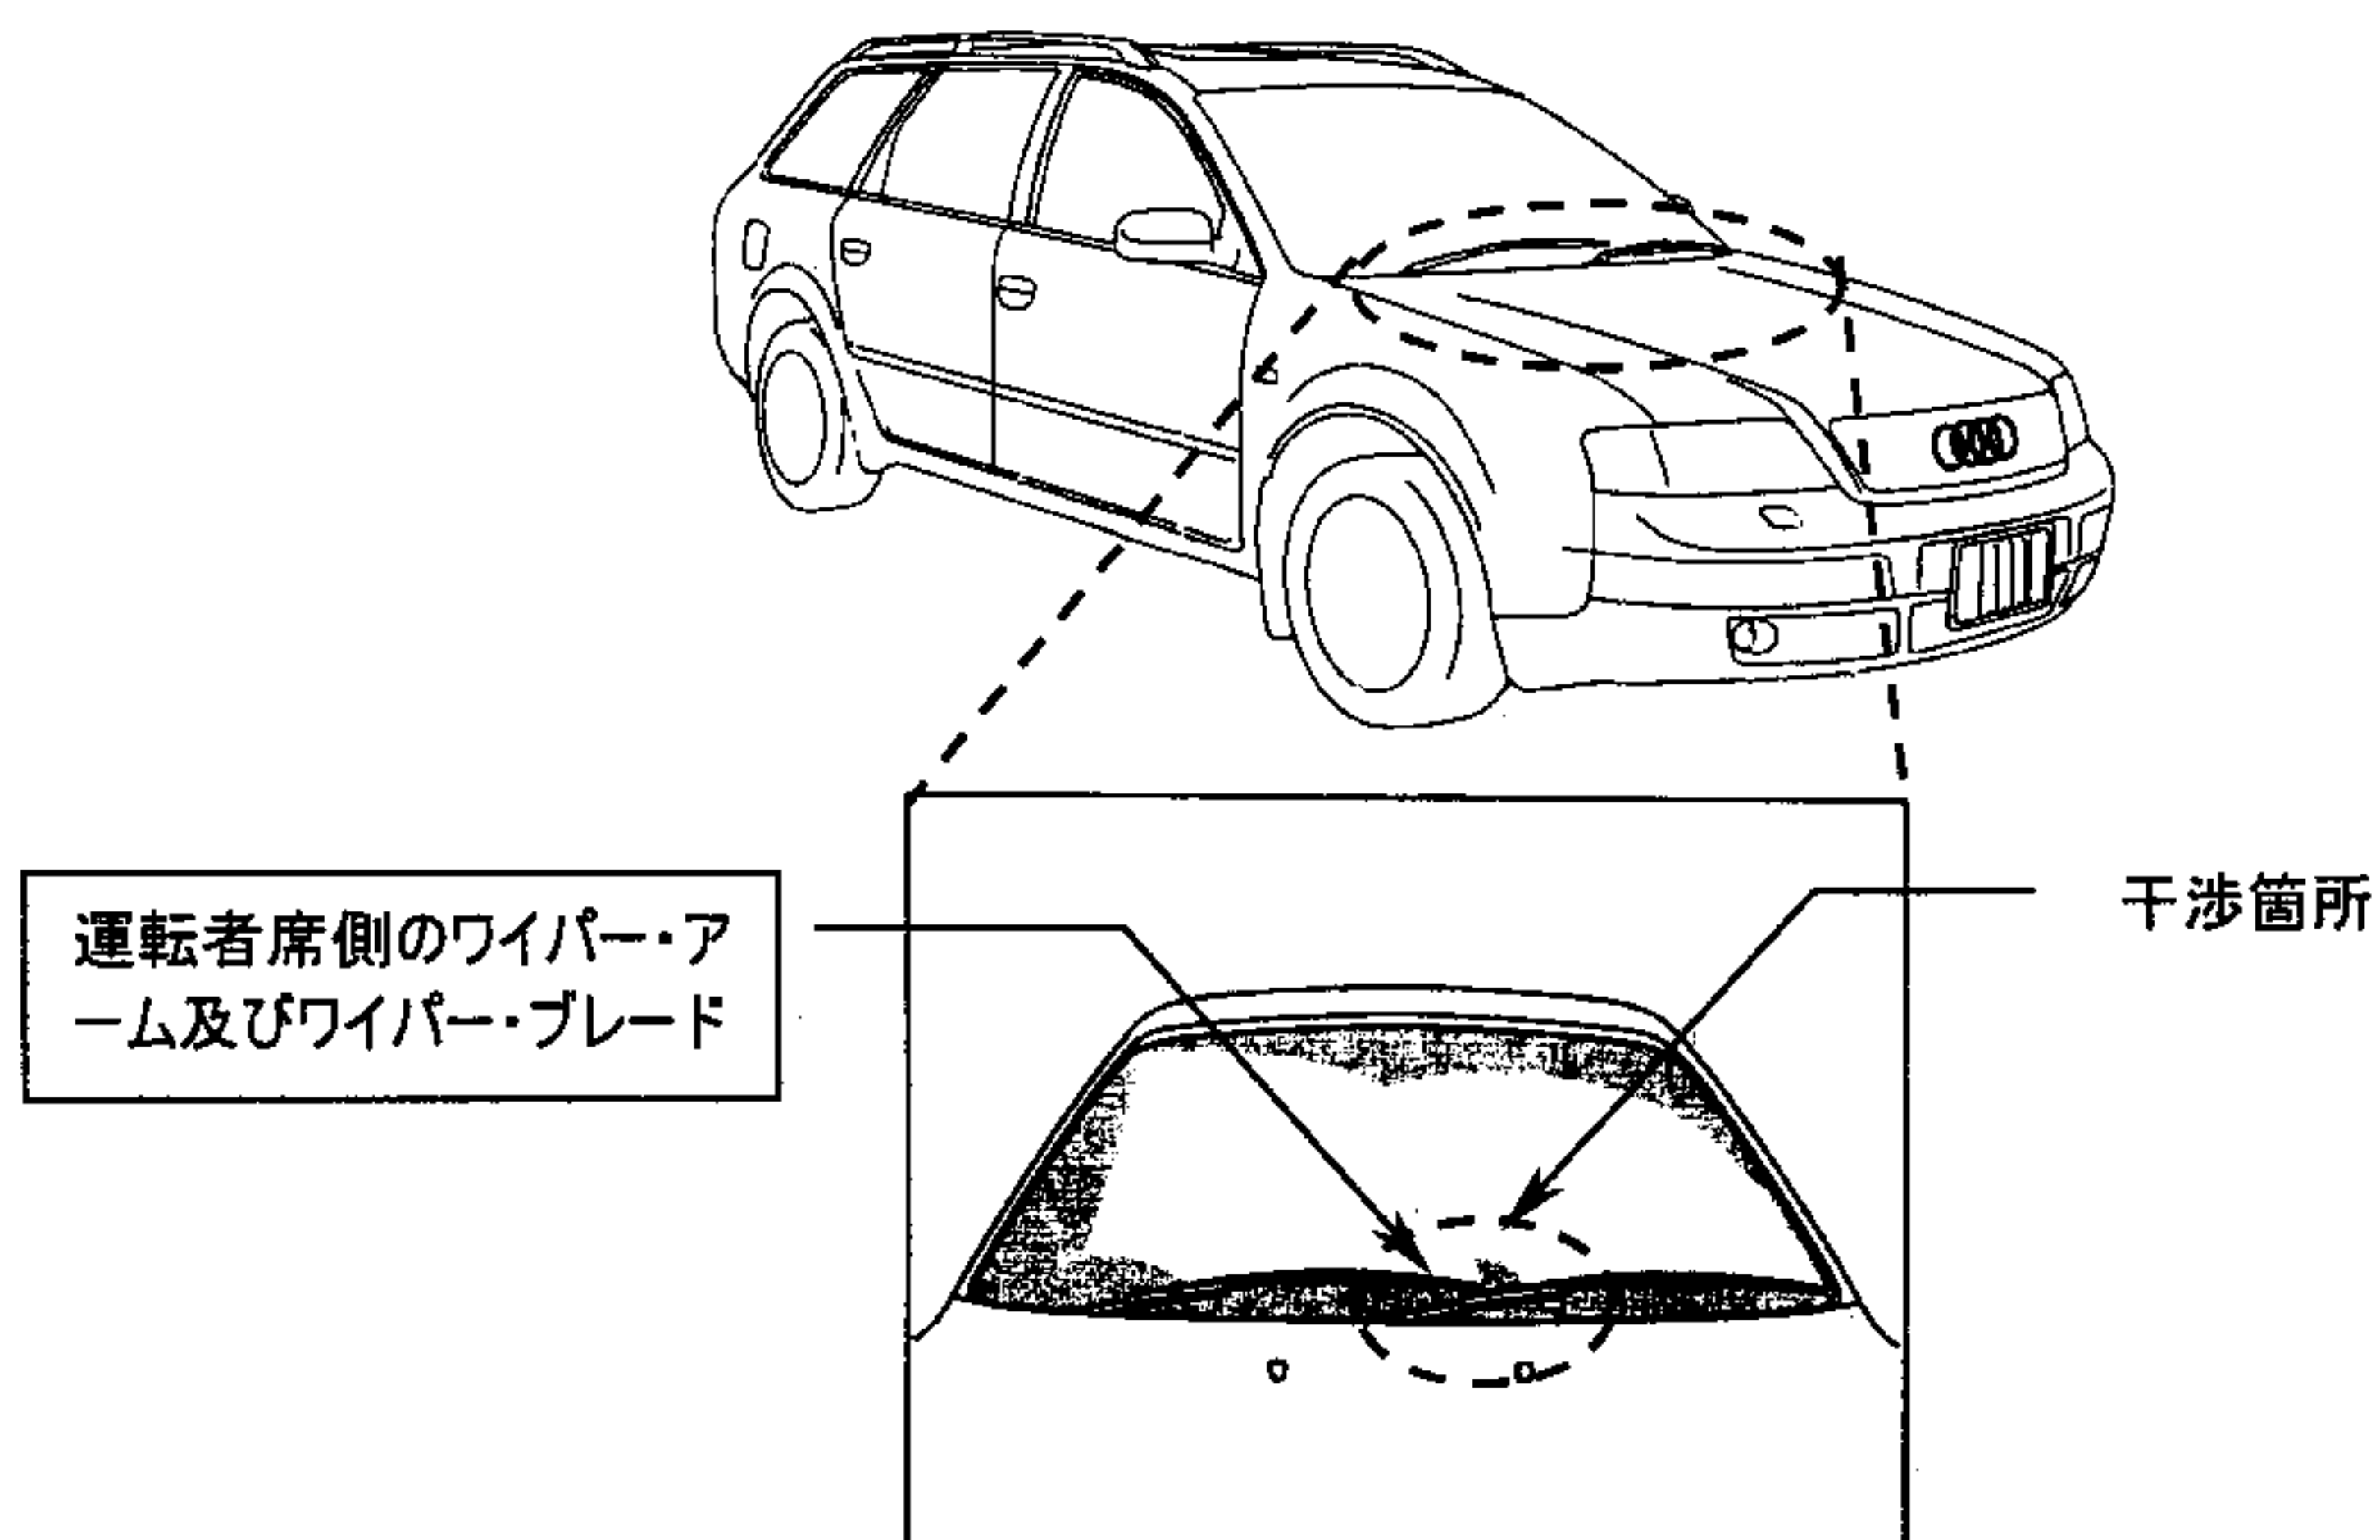
□印は交換する部品

前面ガラスの窓拭き器において、運転者席側のワイパー・アームの設計が不適切なため、法定速度を超える高速走行時に窓拭き器を使用すると、風圧により運転者席側ワイパーと助手席側ワイパーが干渉して運転者席側ワイパー・ブレードが損傷し、最悪の場合、運転者の直前の視野を確保することができなくなるおそれがある。

全車両、運転者席側のワイパー・アーム及びワイパー・ブレードを対策品と交換する。

原動機後方バルクヘッドの車台番号打刻の右側に白色または黄色の識別マークを塗布する。
