## 改善箇所説明図

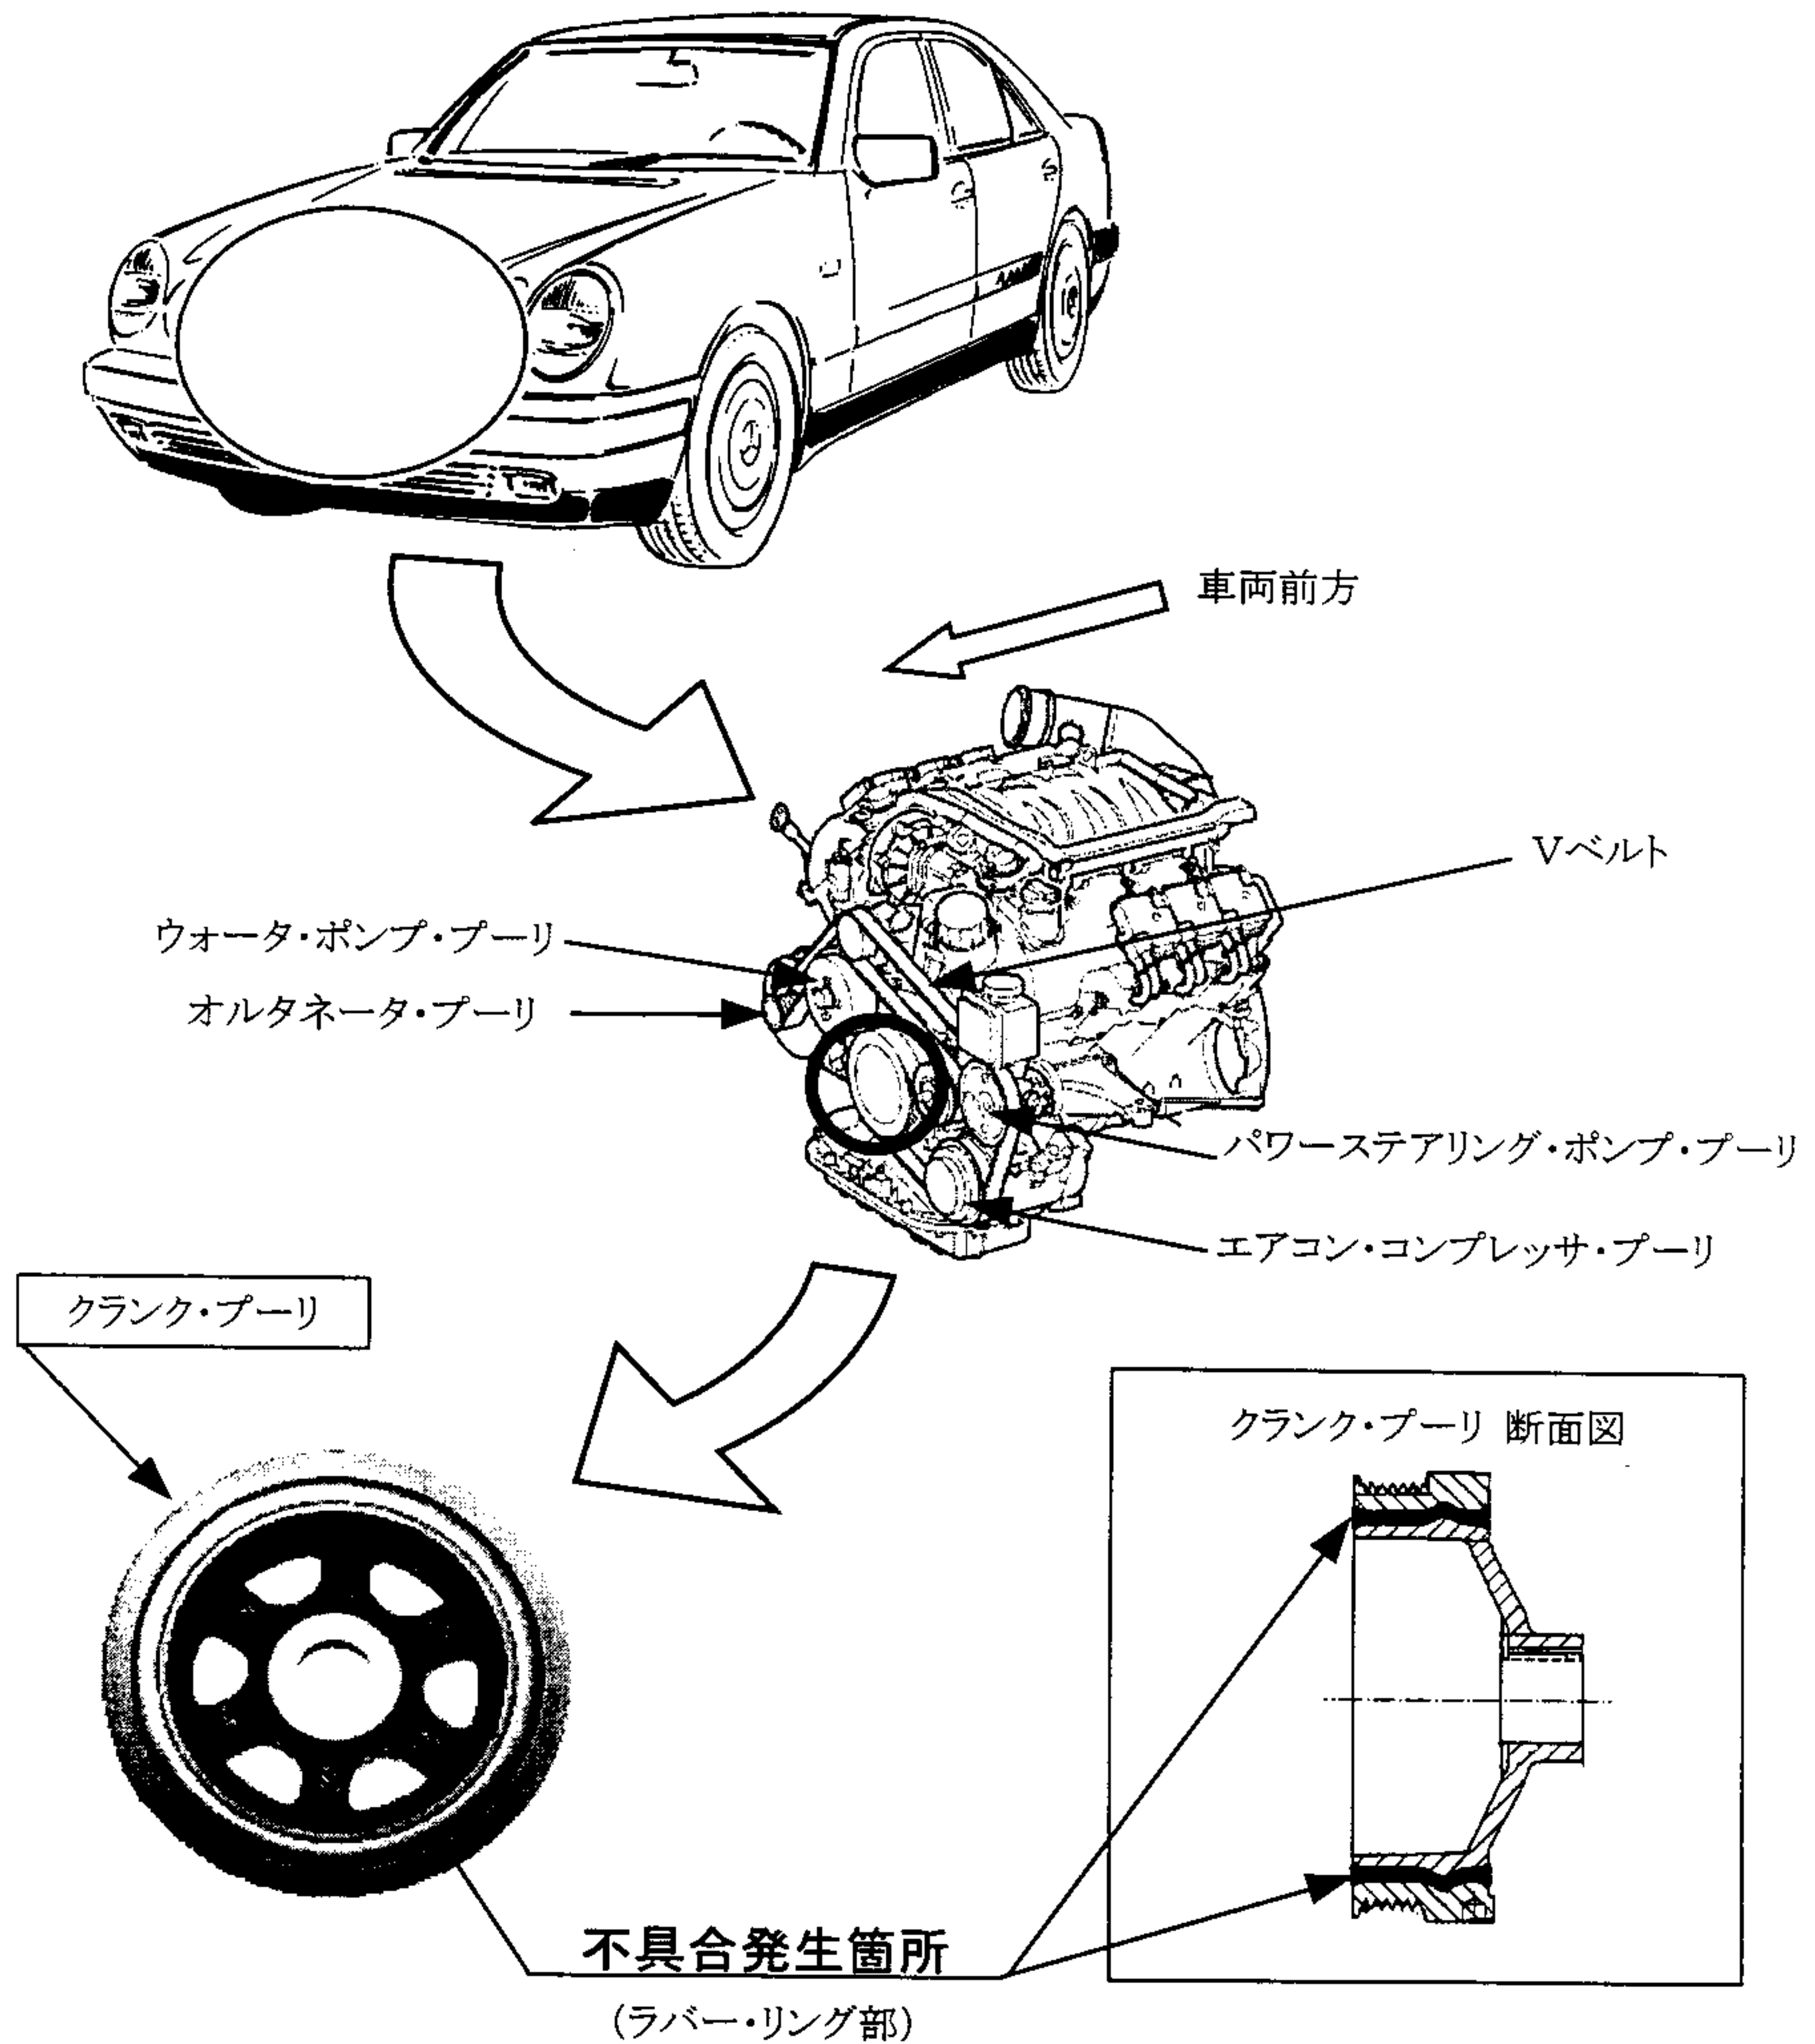
原動機において、クランク・プーリの構造が不適切なため、防振用のラバー・リング部が破断することがあり、そのままの状態で使用を続けると、当該リング部がずれて異音が発生し、最悪の場合、当該プーリから補機駆動用ベルトが外れ、充電警告灯が点灯するとともに、ハンドルの操作力が増大するおそれがある。

全車両、クランク・プーリを対策品と交換する。
