# 改善箇所説明図

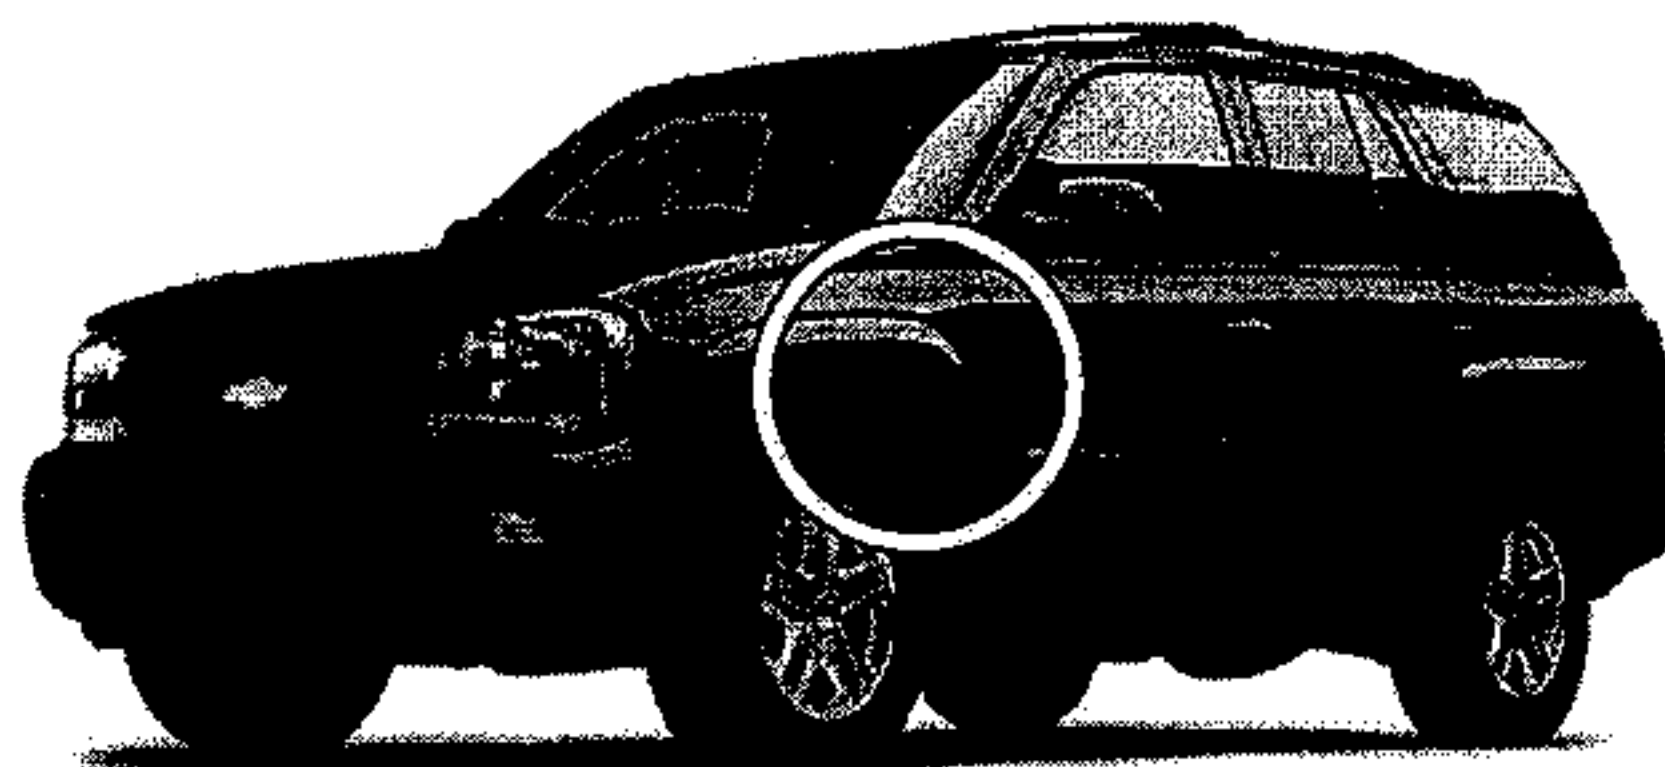
副変速機制御コンピューター

基準不適合発生箇所

動力伝達装置において、副変速機制御コンピューターのプログラムが不適切なため、副変速機内部のギヤの噛み合いが不十分になることがあり、原動機を停止した場合に当該ギヤの噛み合いが外れ、駐車機構が作動しない状態となるため、シフトレバーをパーキングレンジにした状態において車両が動き出すおそれがある。

全車両、副変速機制御コンピューターのプログラムを変更する。
