## 改善箇所説明図

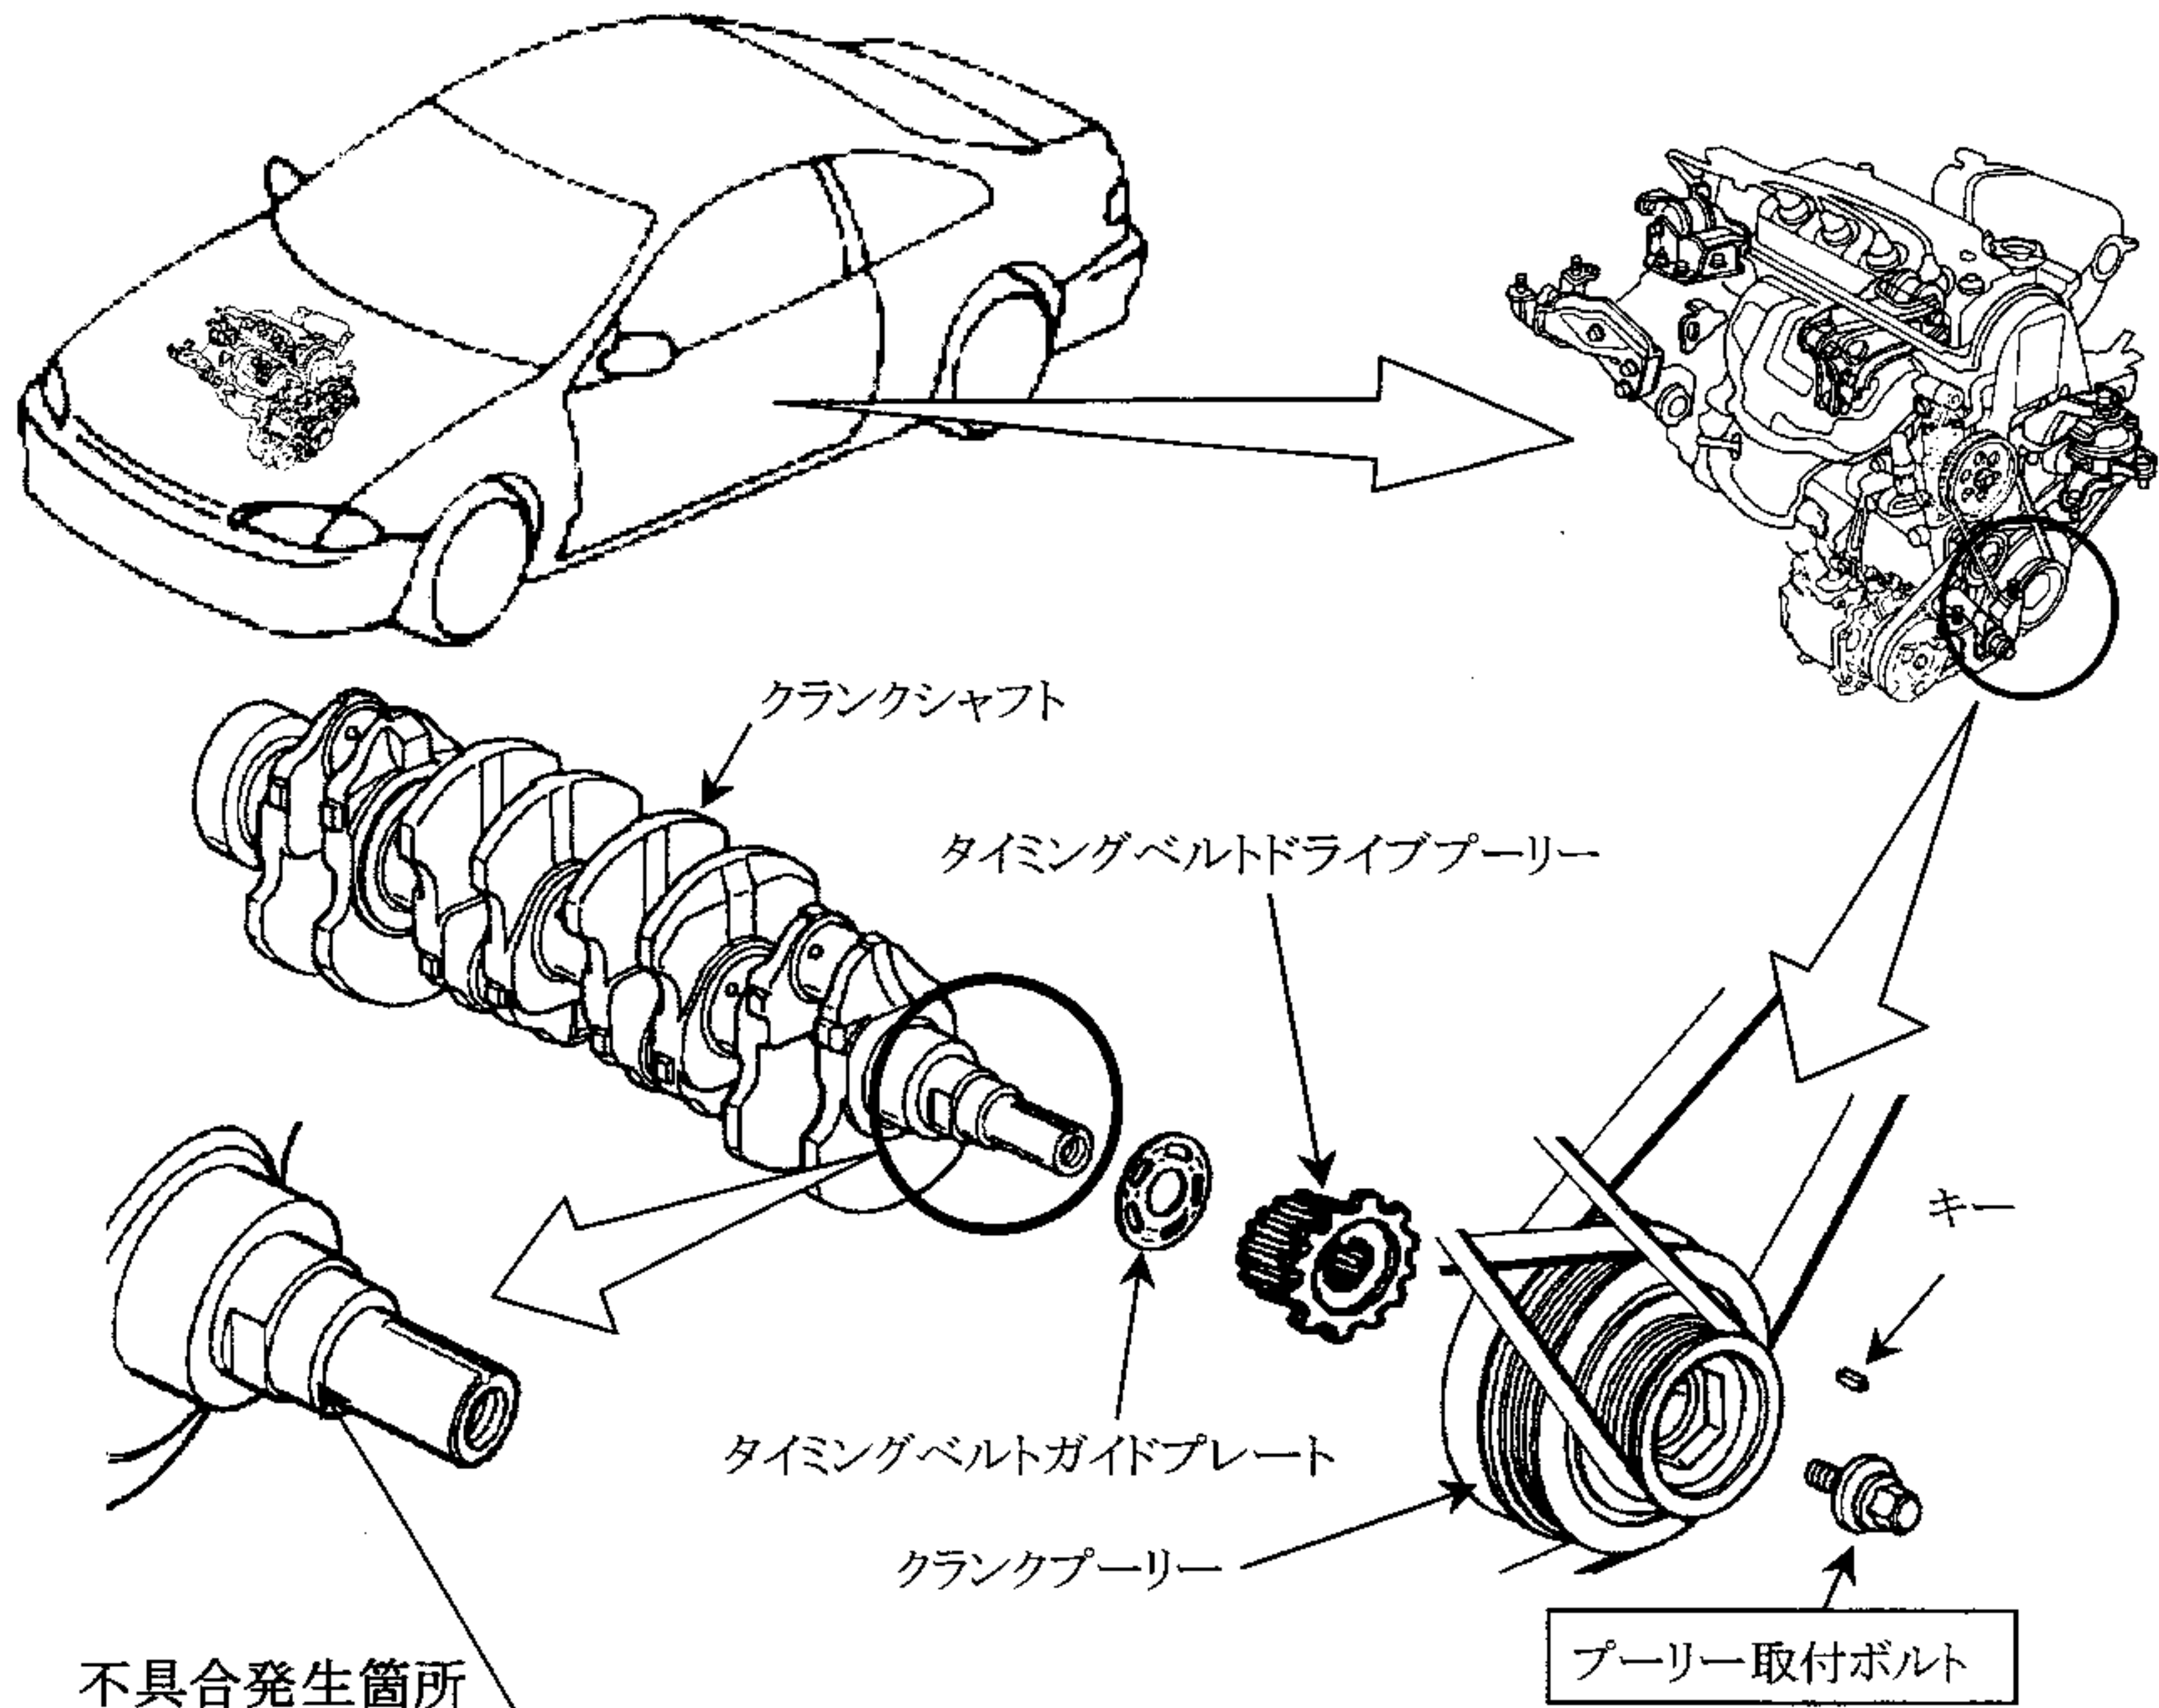
原動機において、クランクシャフトのタイミングベルトガイドプレートの取付座面の加工が不適切なため、取付座面の面積が不足しているものがあり、そのままの状態で使用を続けると、プーリー取付ボルトが弛み、異音が発生し、最悪の場合、クランクプーリーが空転、または、クランクプーリーから補機駆動用ベルトが外れ、充電警告灯が点灯するとともに、ハンドルの操作力が増大するおそれがある。

全車両、対策品のプーリー取付ボルトに交換するとともに、クランクシャフト及びキーを点検し、当該部位に損傷がある場合は、良品と交換する。

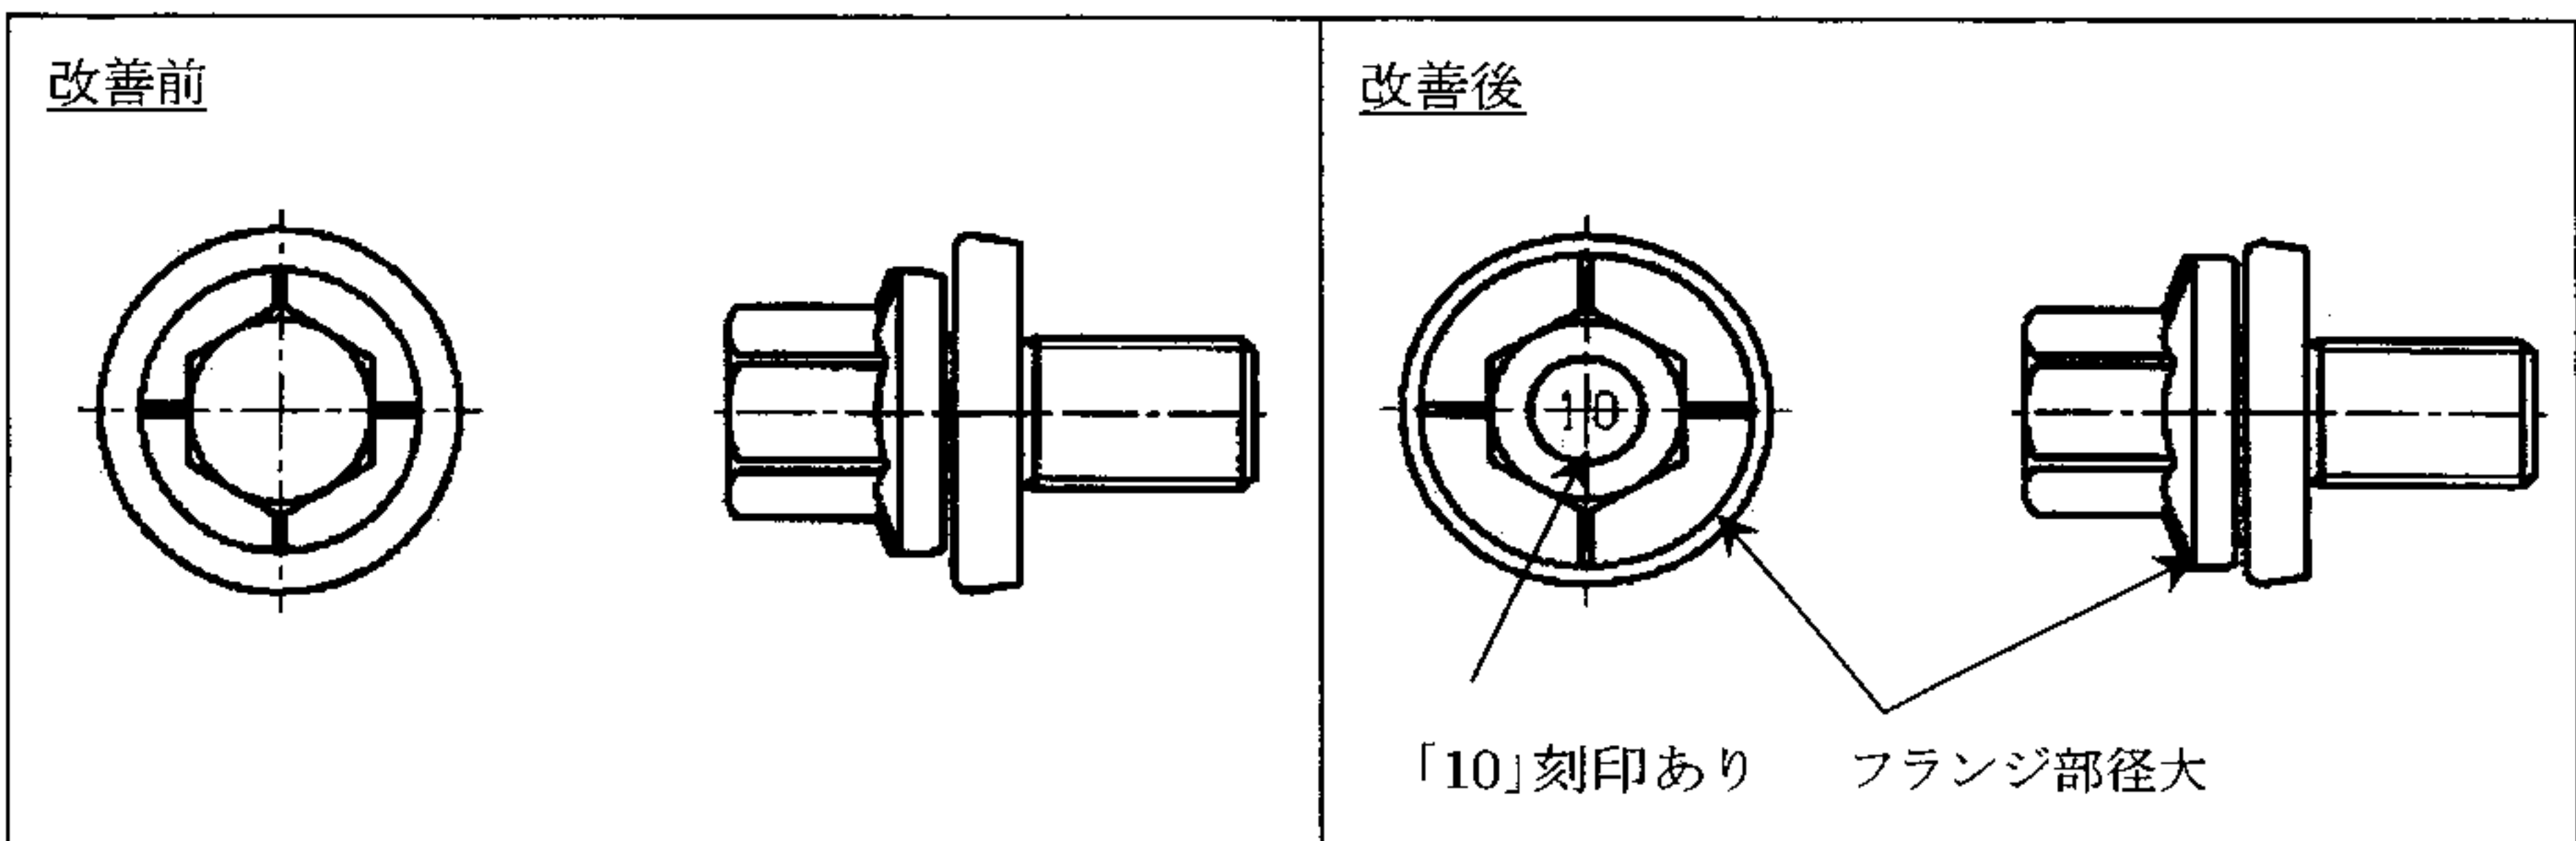
注：  は交換部品を示す。

識別：プーリー取付ボルトのボルト頭部に黄ペイントを塗布する。
