## 改善箇所説明図

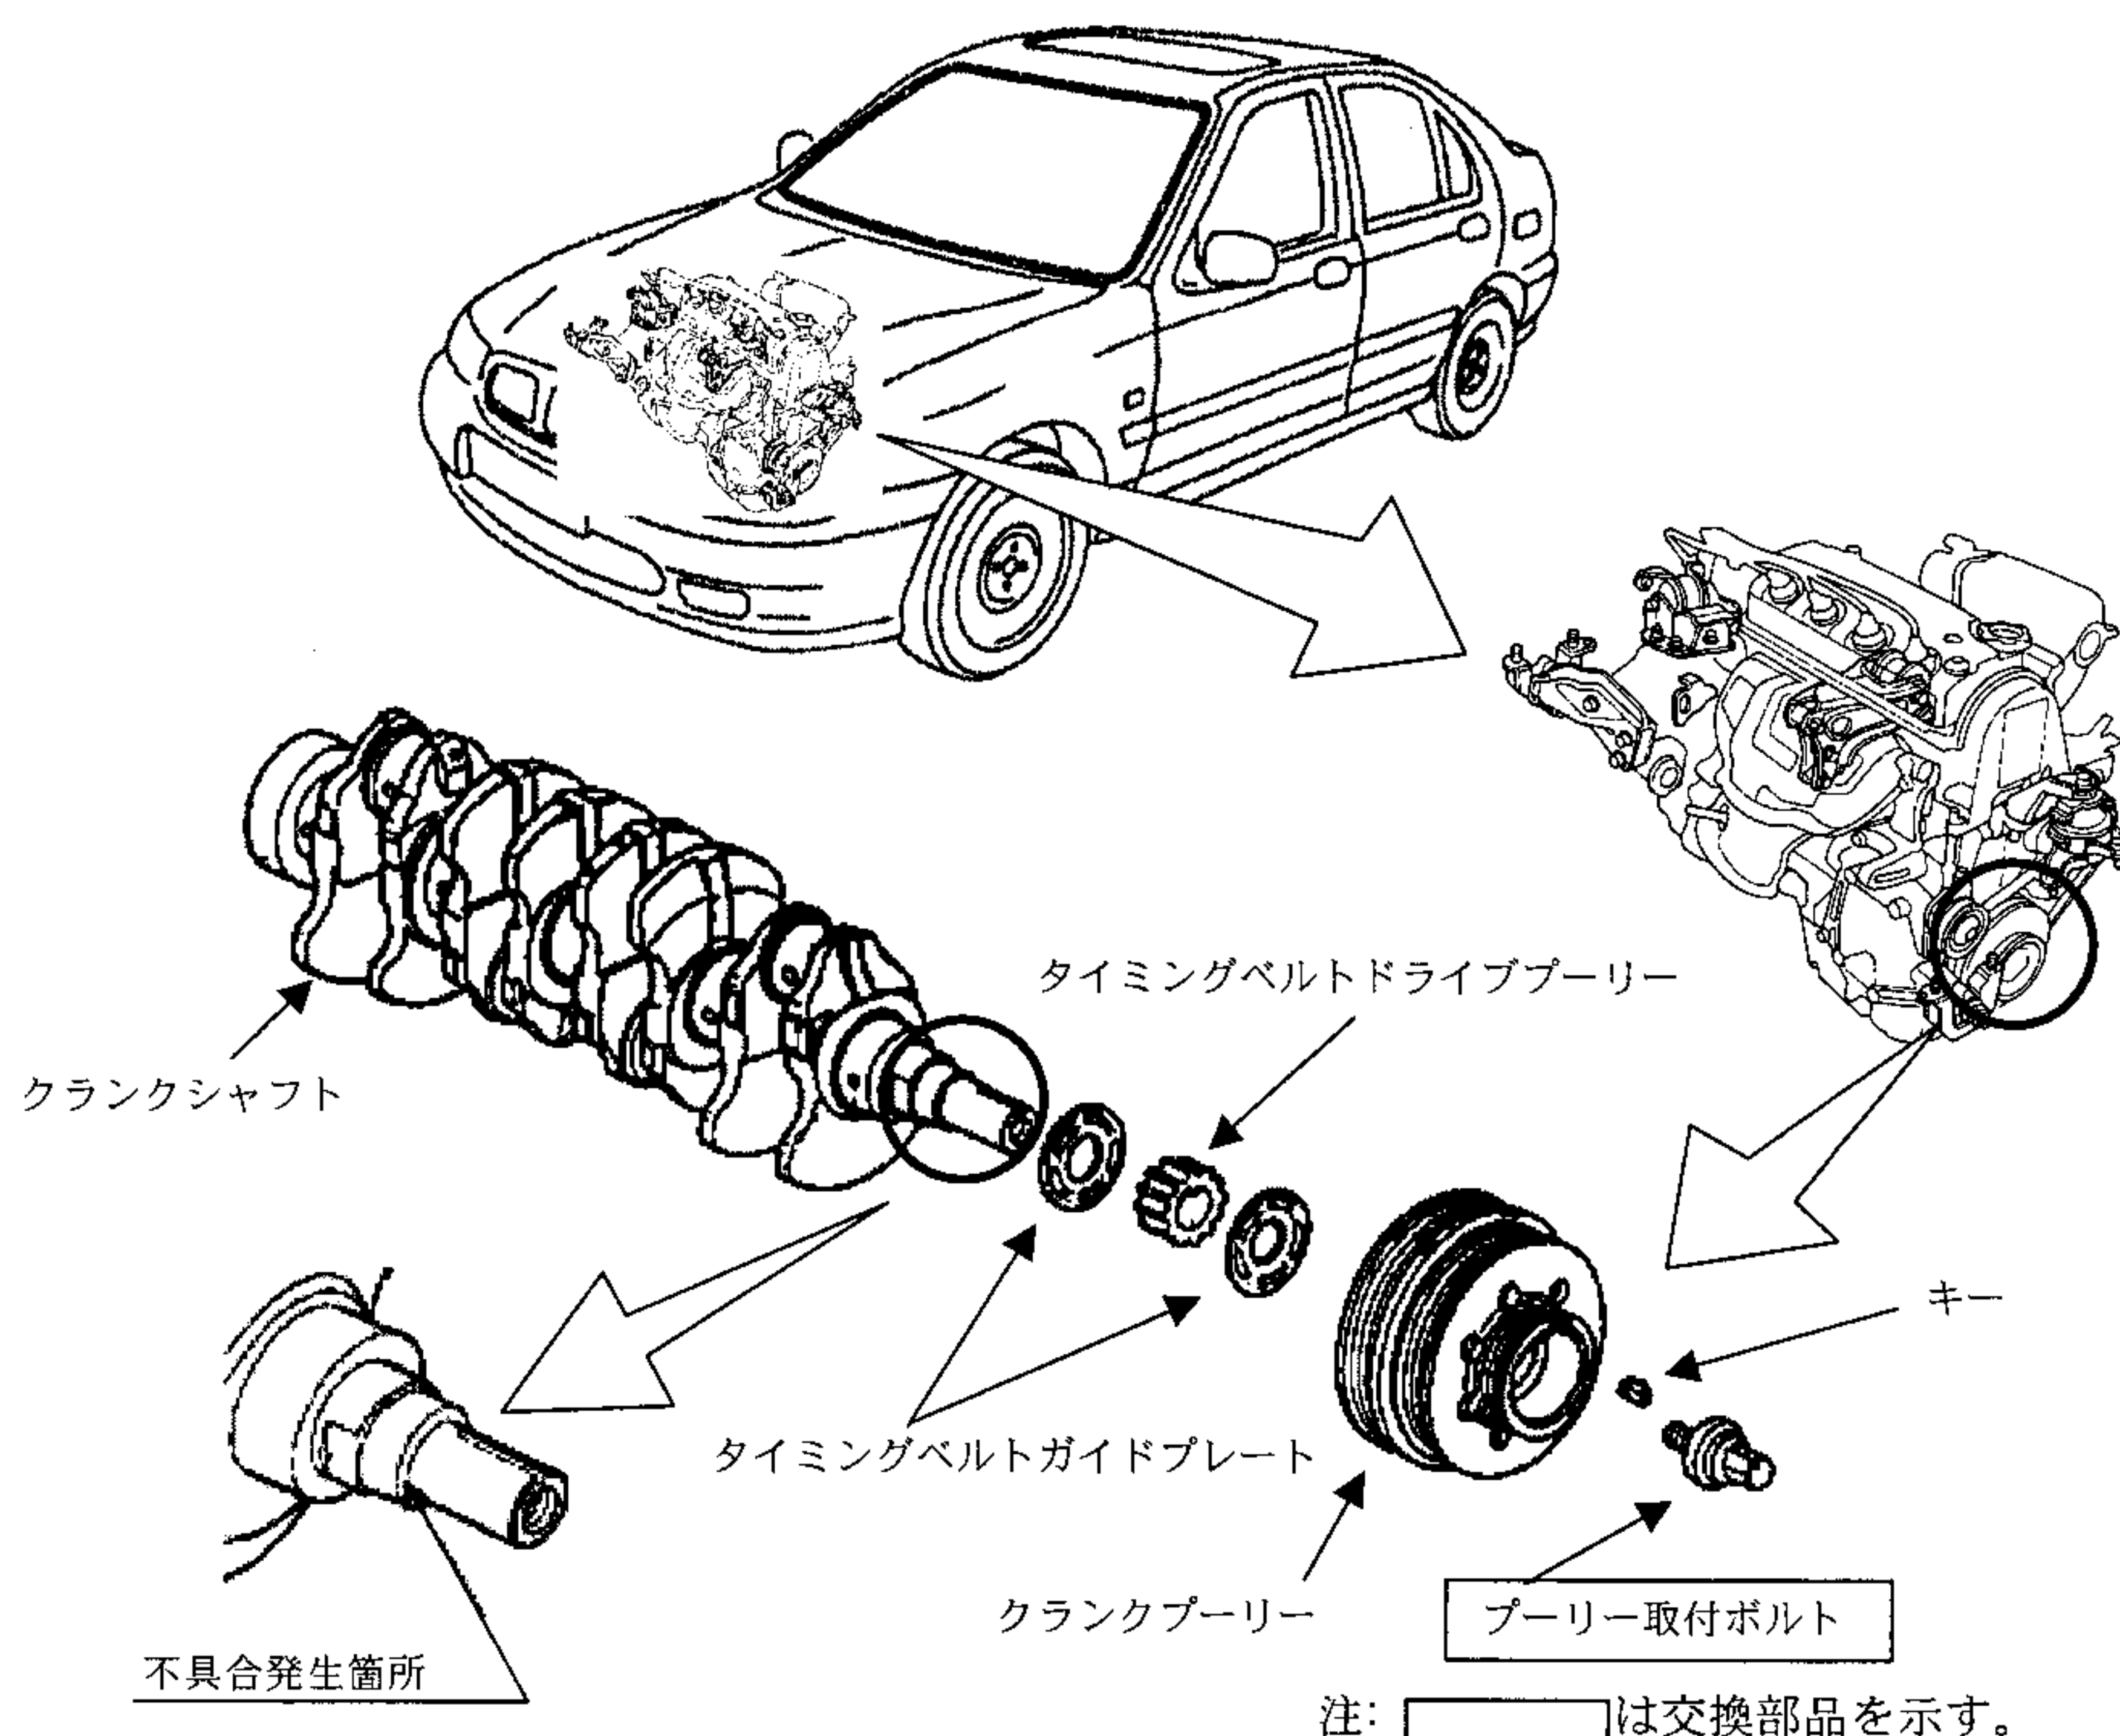
原動機において、クラクシャフトのタイミングベルトガイドプレートの取付座面の加工が不適切な為、取付座面の面積が不足しているものがあり、そのままの状態で使用を続けると、プーリー取付ボルトが弛み、異音が発生し、最悪の場合、クラクプーリーが空転、又は、クラクプーリーから補機駆動用ベルトが外れ、充電警告灯が点灯すると共に、ハンドルの操作力が増大するおそれがある。

全車両、対策品のプーリー取付ボルトに交換すると共に、クラクシャフト及びキーを点検し、当該部位に損傷がある場合は、良品と交換する。

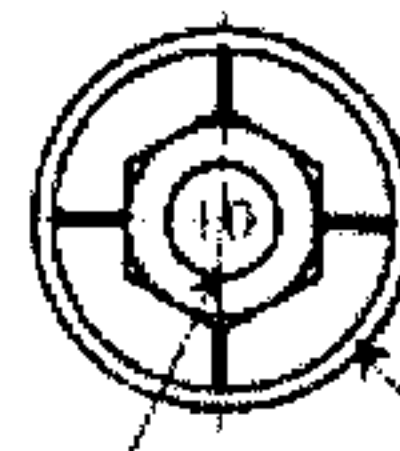
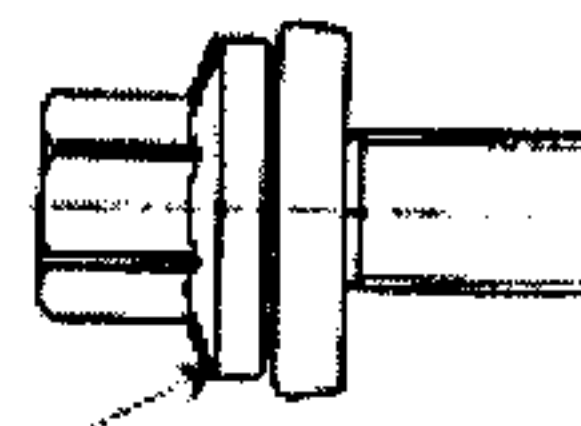
#### 改善後

「10」刻印あり

フランジ部径大

識別：プーリー取付ボルトのボルト頭部に黄ペイントを塗布する。
