## 改善箇所説明図

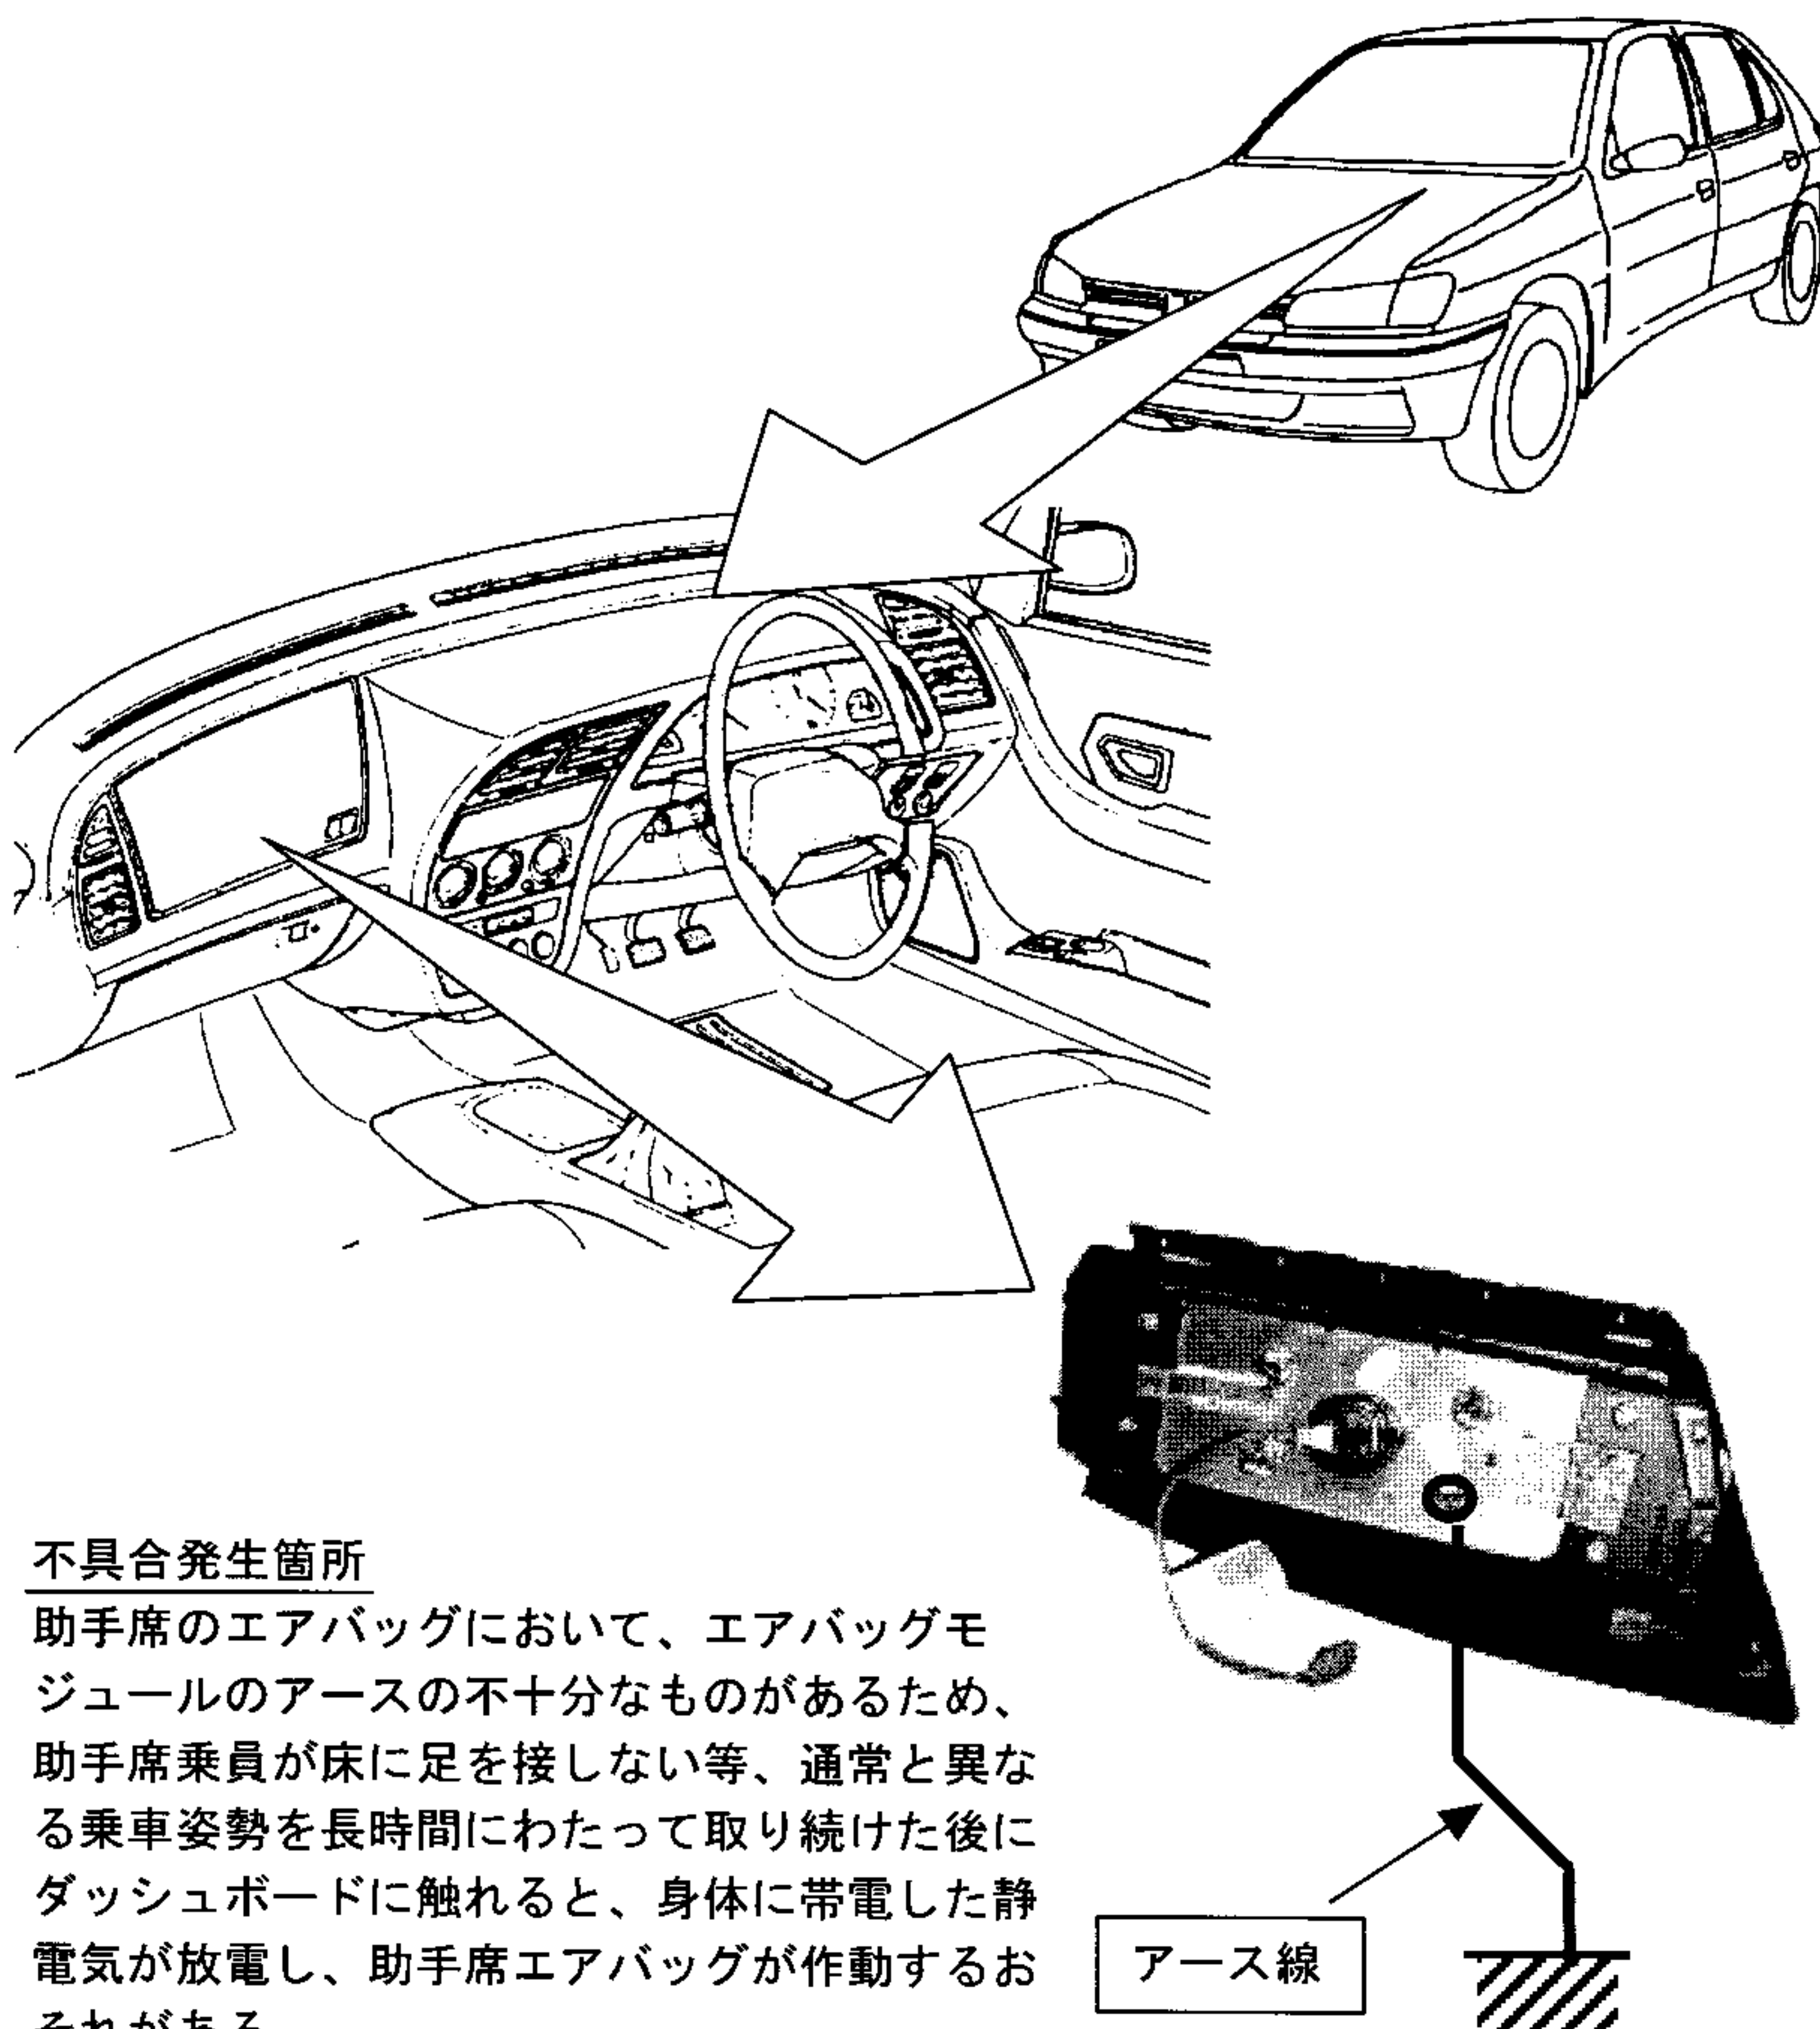
助手席のエアバッグにおいて、エアバッグモジュールのアースの不十分なものがあるため、助手席乗員が床に足を接しない等、通常と異なる乗車姿勢を長時間にわたって取り続けた後にダッシュボードに触れると、身体に帯電した静電気が放電し、助手席エアバッグが作動するおそれがある。

全車両、当該エアバッグモジュールにアース線を取り付ける。

対策実施済み車両には、助手席エアバッグ警告ラベルに青色のマークを塗布する。
