## 改善箇所説明図

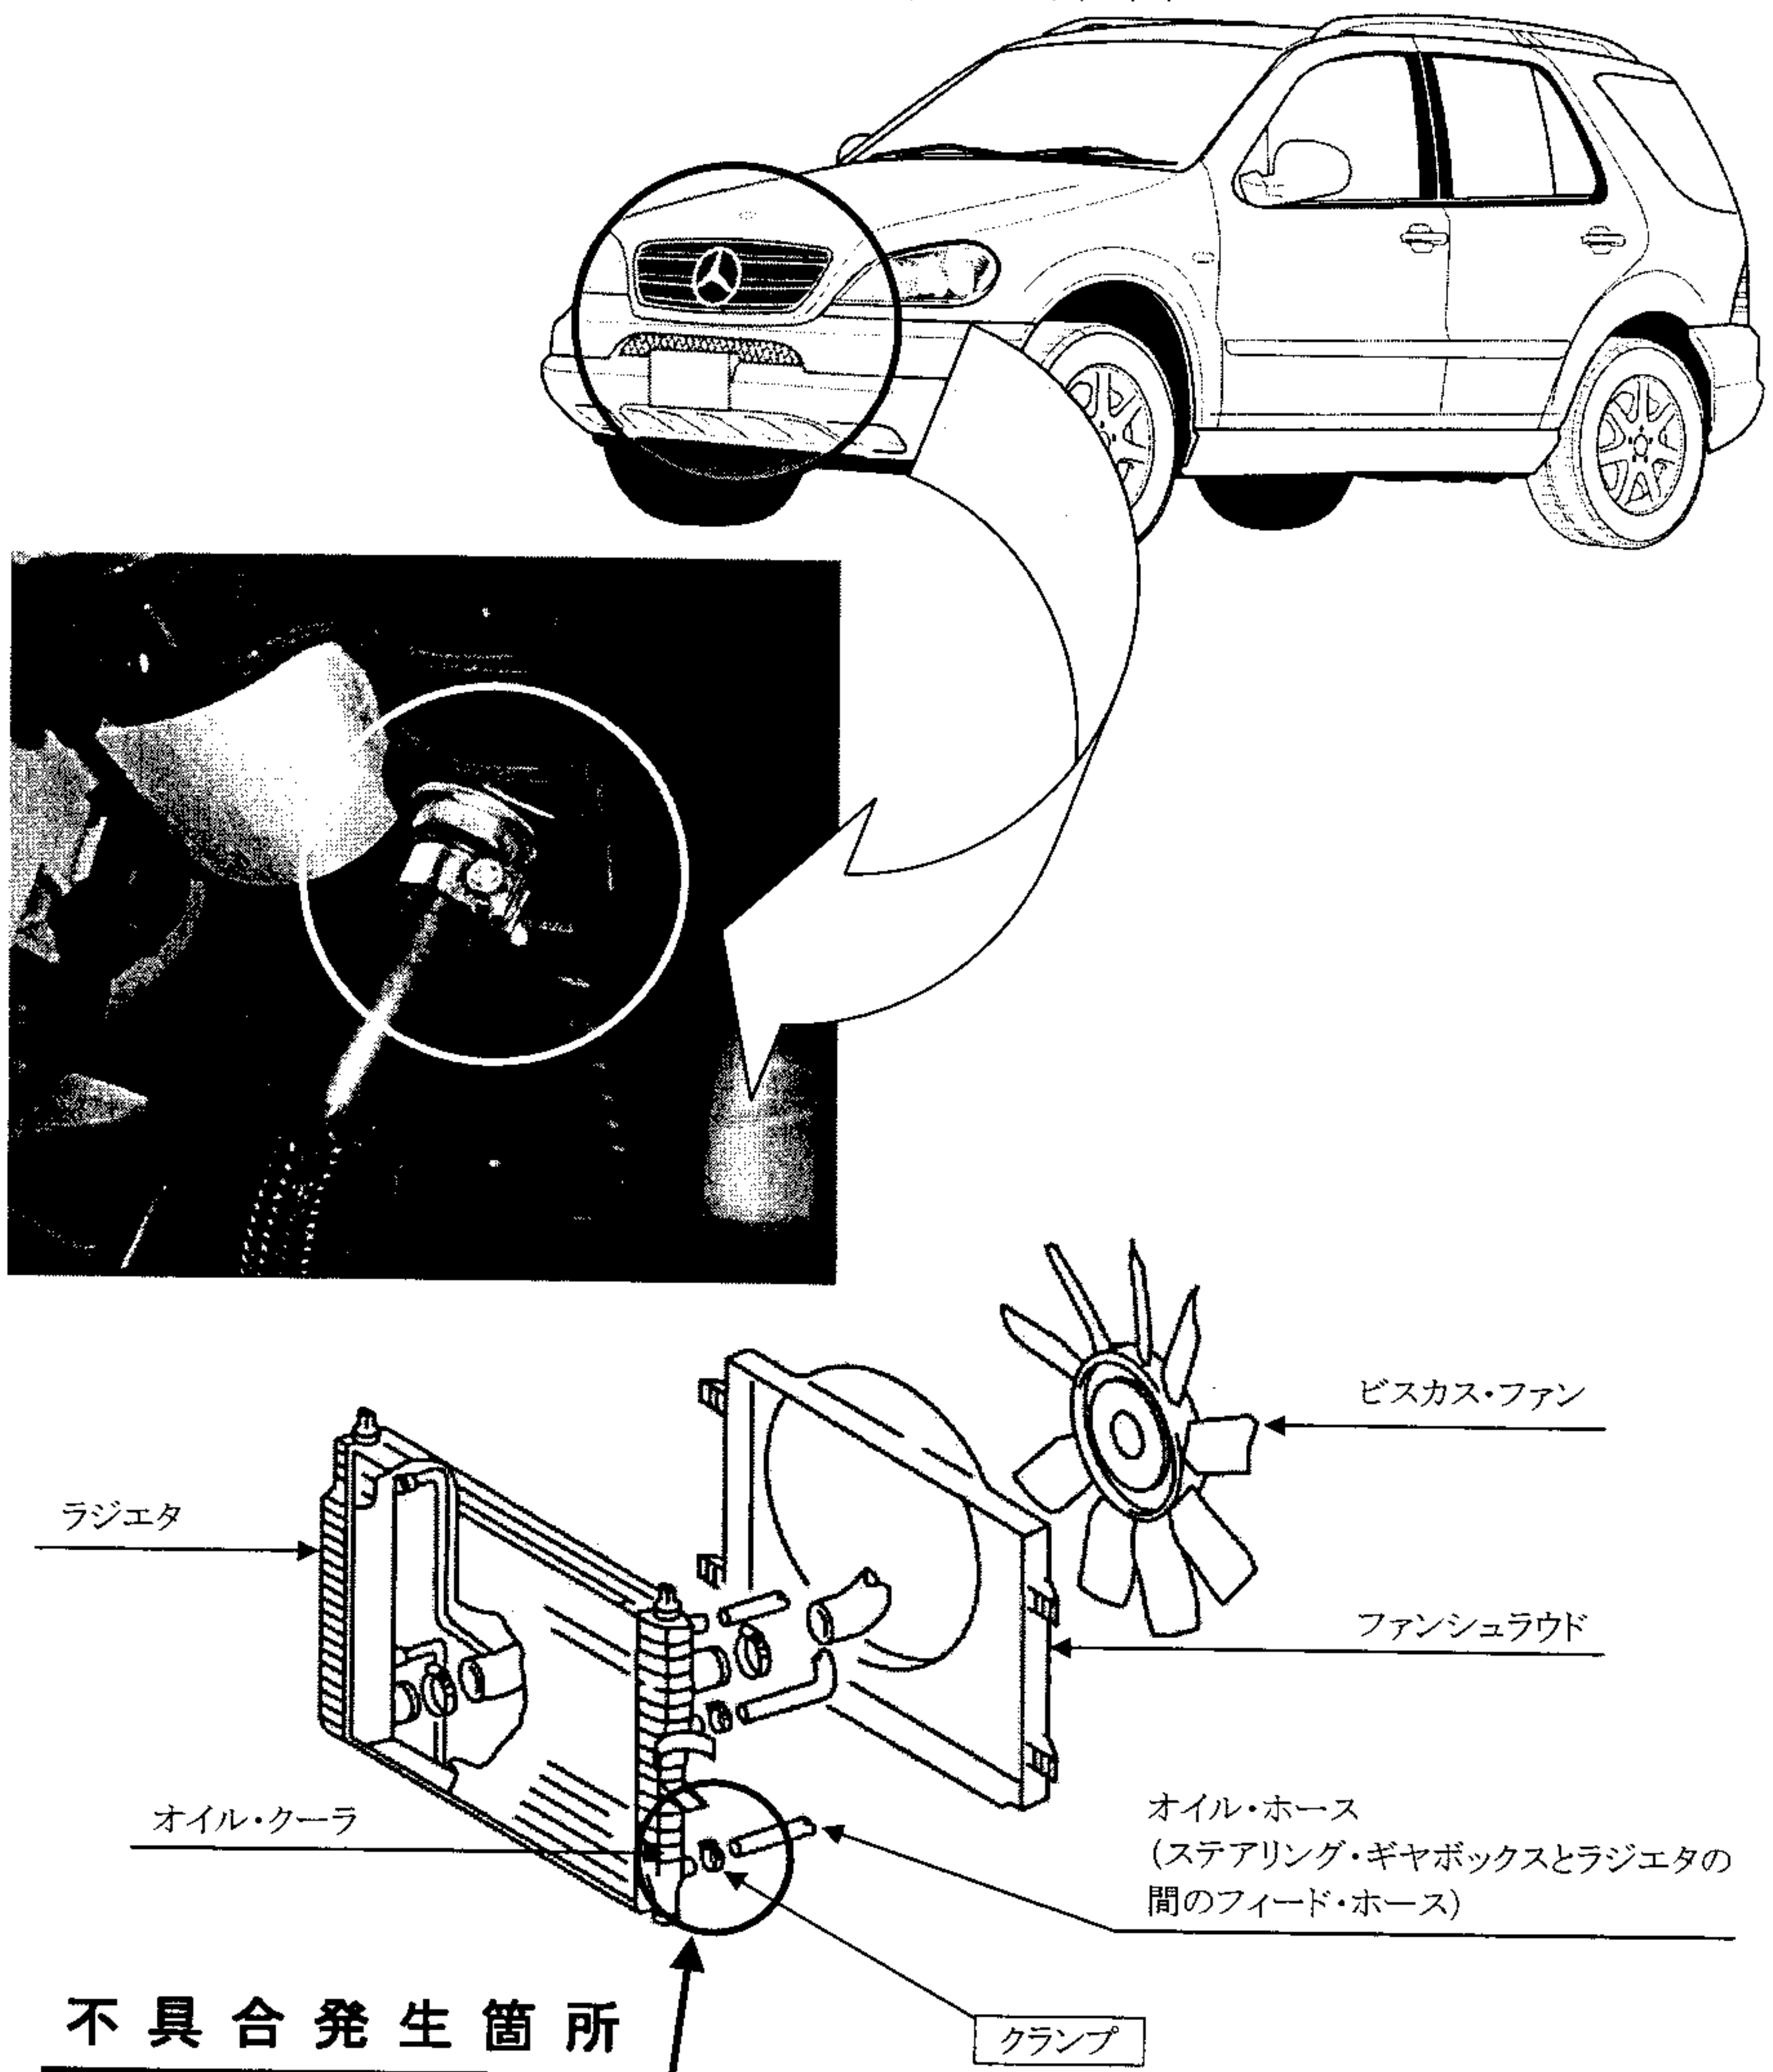
注：  は交換部品を示す。

かじ取り装置において、ラジエタに併設したパワーステアリング用オイル・クーラにオイル・ホースを固定するクランプが不適切なため、かじ取り操作時の油圧によりオイル・クーラから当該ホースが外れることがあり、最悪の場合、パワーステアリングオイルが漏れてハンドルの操作力が増大するおそれがある。

全車両、クランプを対策品と交換する。
