## 改善箇所説明図

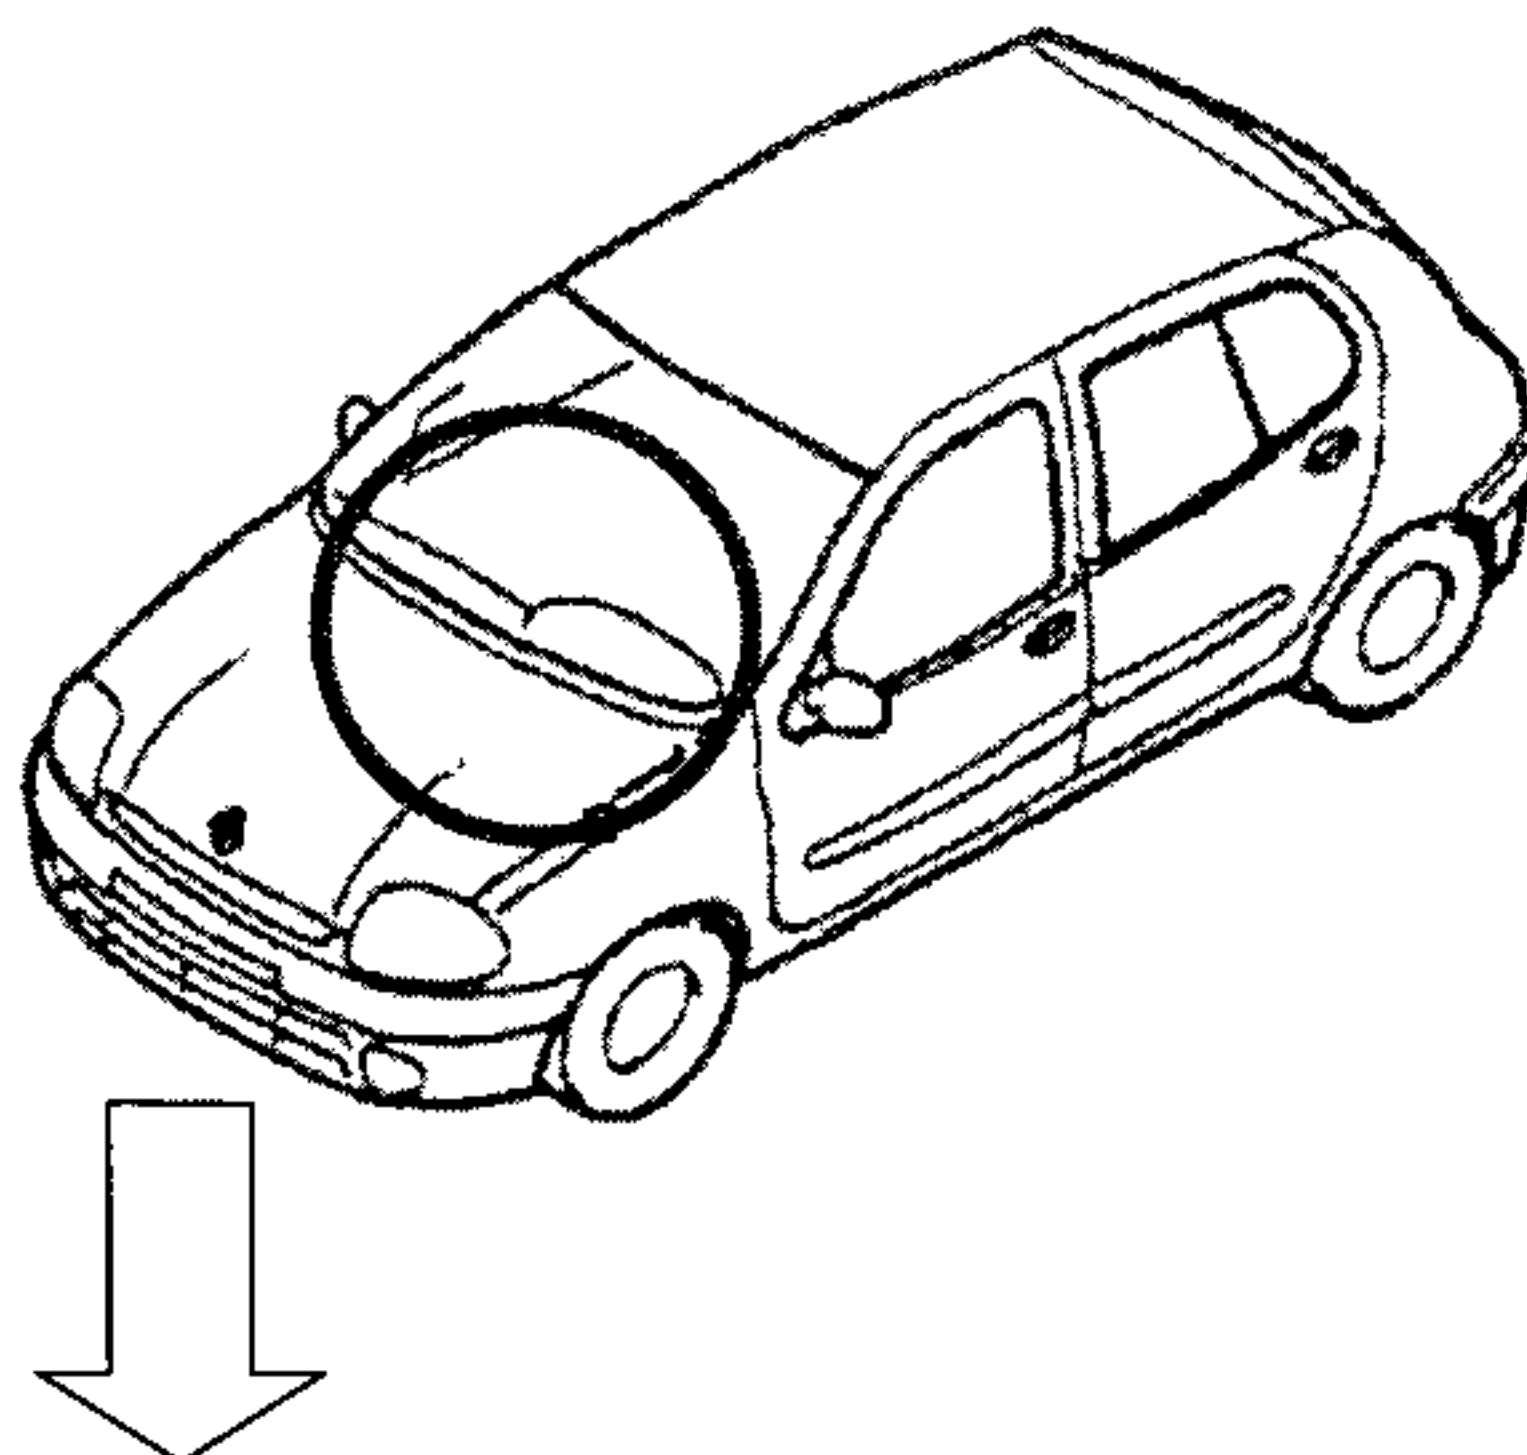
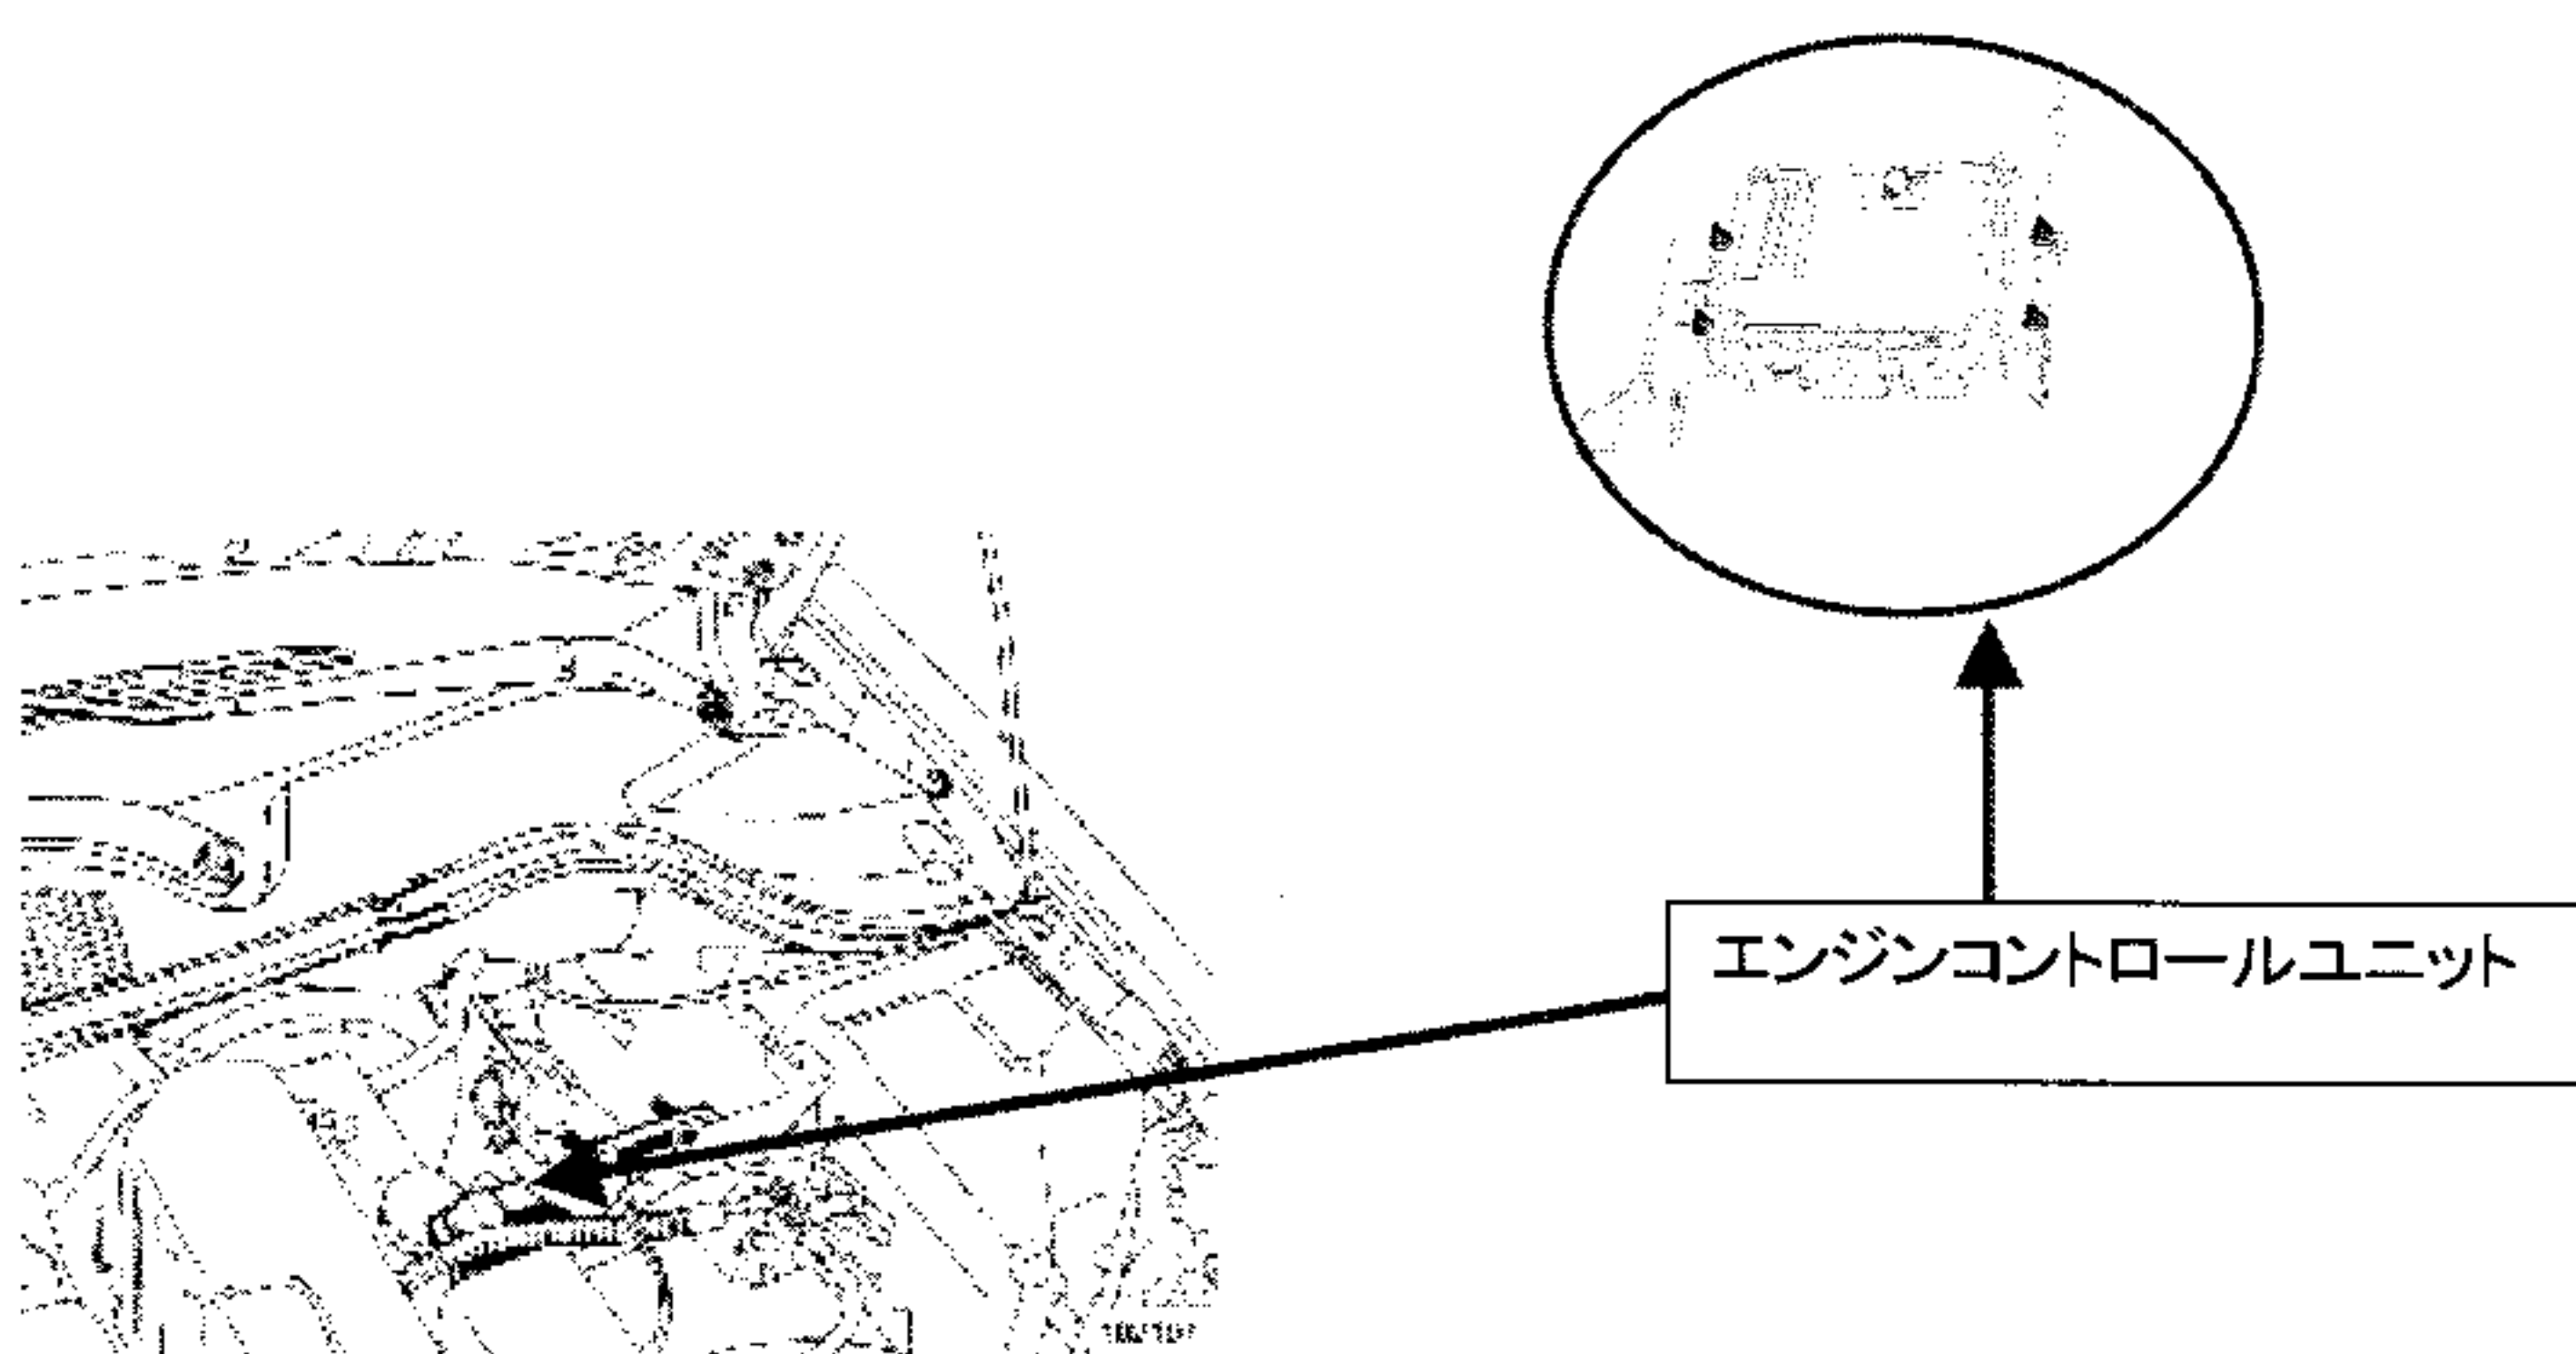
### 基準不適合発生箇所

エンジンコントロールユニットの回転制御プログラムが不適切なため、冷間時にエンジンを始動後、数分間アイドリングが不安定になり、負圧の発生量が不足することからブレーキ倍力装置が十分に機能しない。そのため、その間にブレーキを使用した場合、ブレーキ操作に必要な踏力が増大するおそれがある。

全車両、エンジンコントロールユニットのプログラムを変更する。

原動機室にルノー指定ステッカーを貼付する。
