## 改善箇所説明図

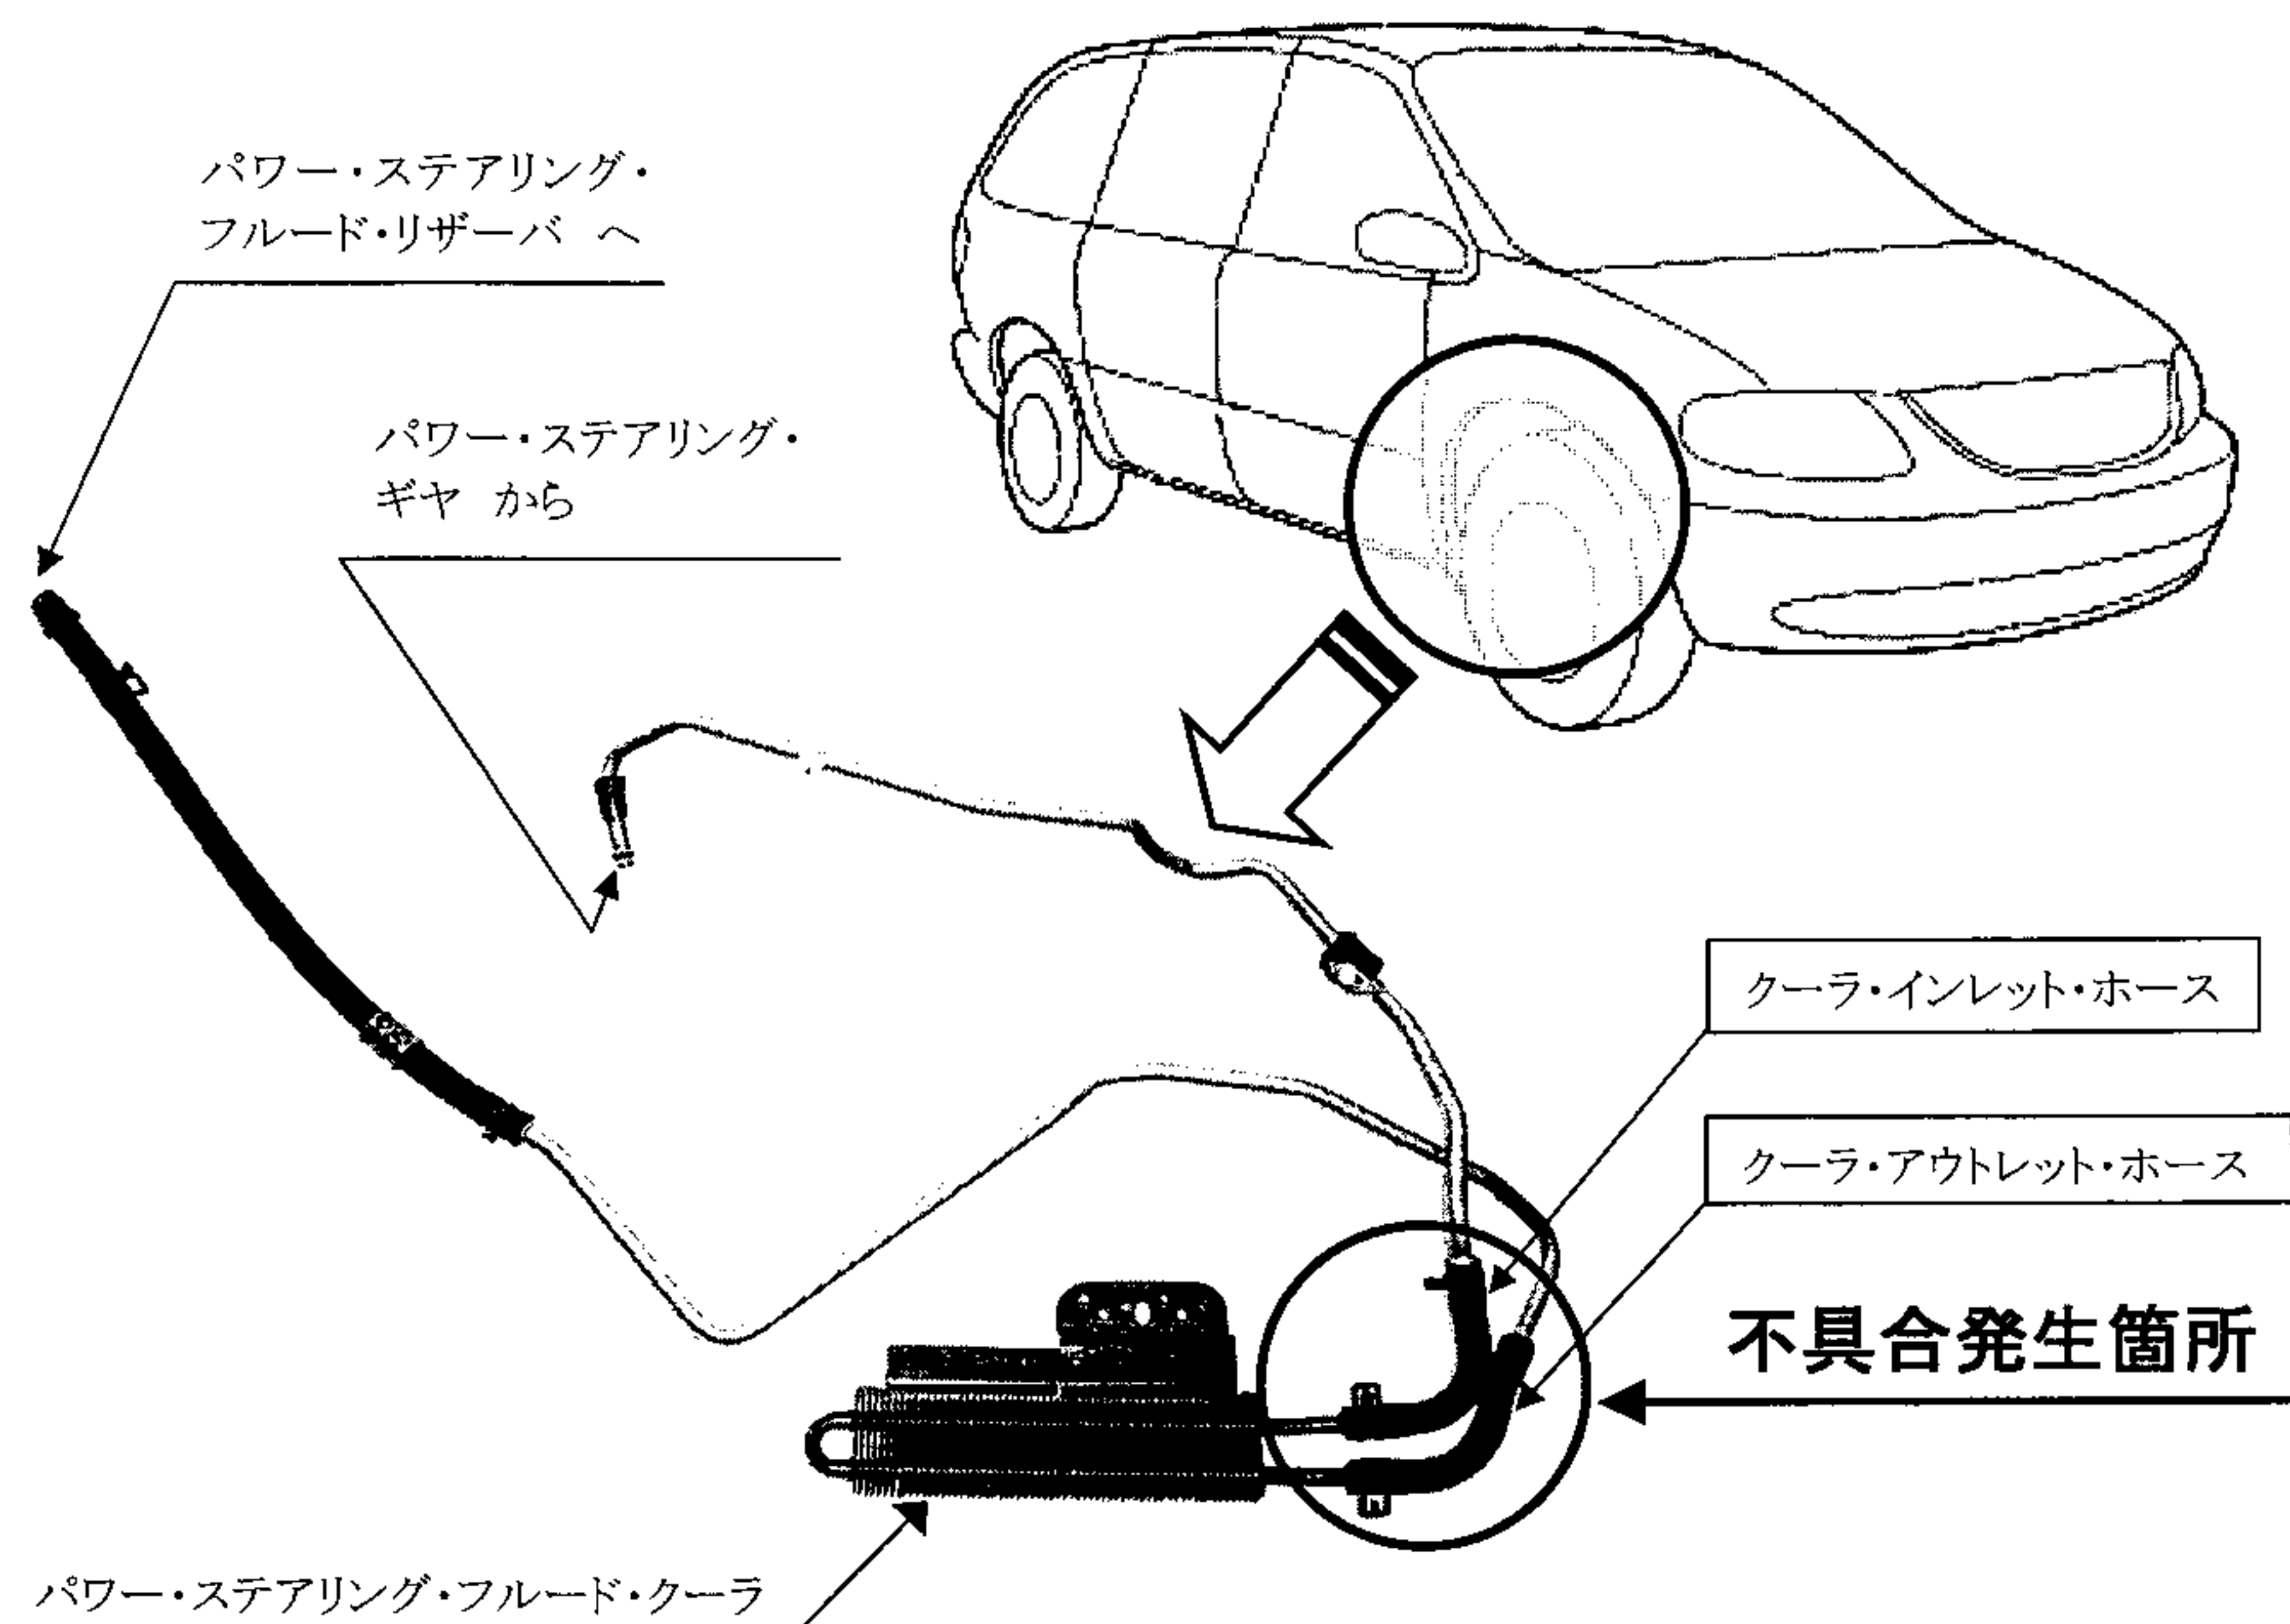
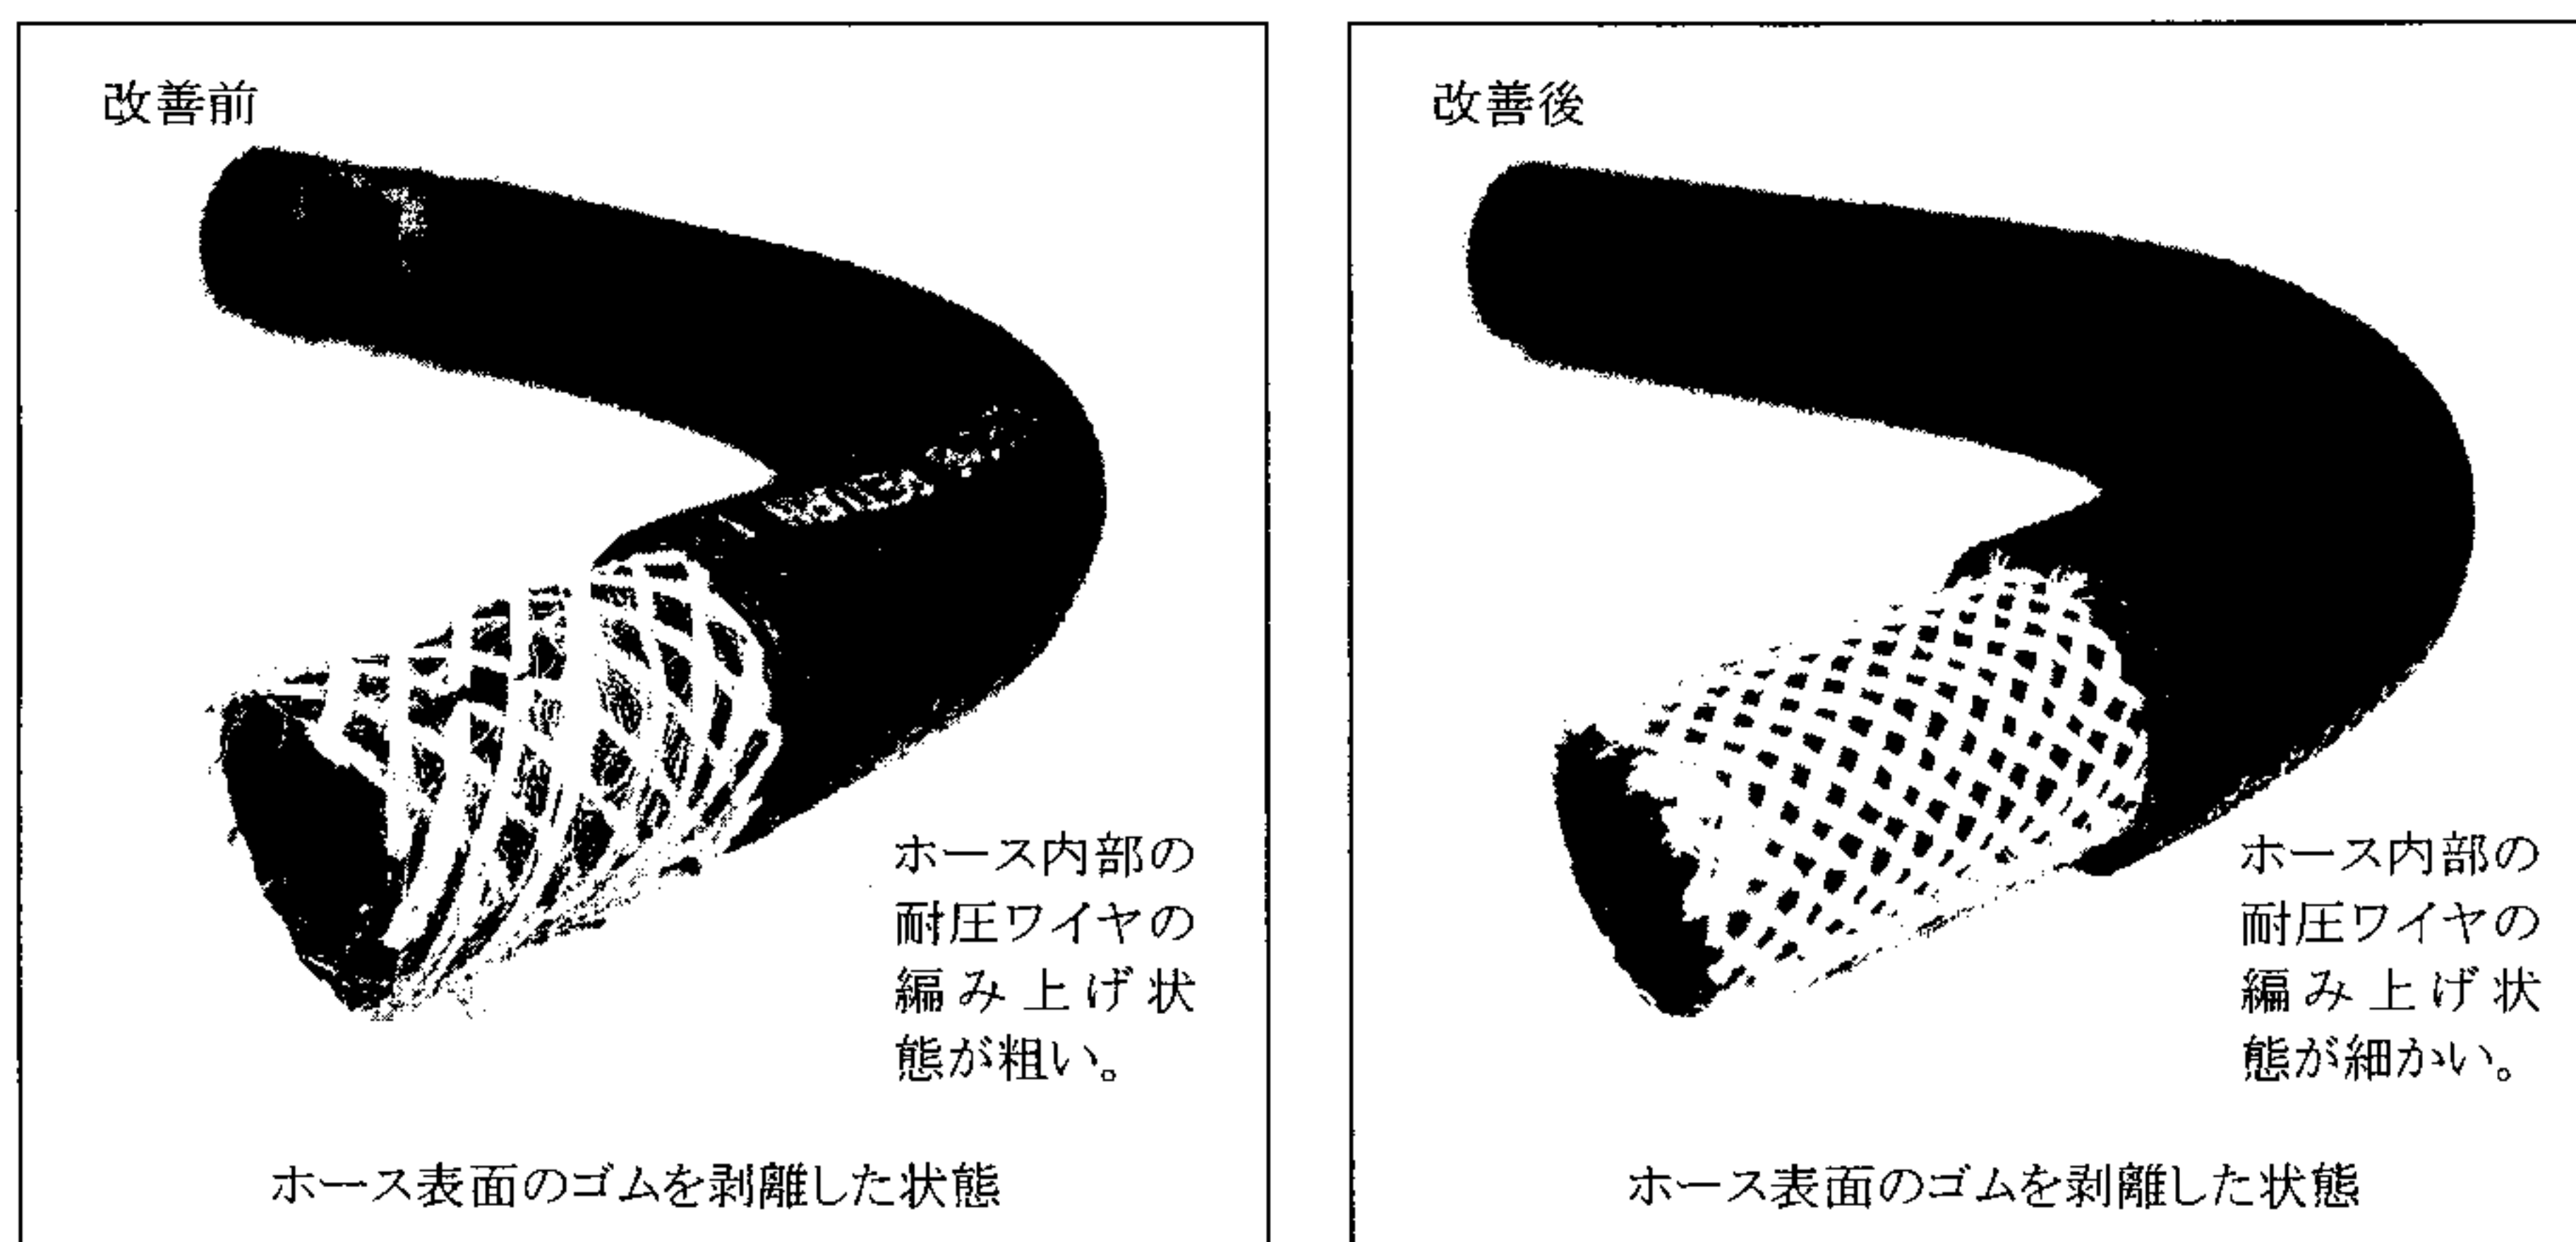
注：  は交換部品を示す。

パワーステアリング用オイルクーラー部の油圧ホースの材質が不適切なため、かじ取り操作時の油圧により当該ホースに亀裂が発生することがあり、そのまま使用を続けると当該ホースが破損するものがある。そのため、パワーステアリングオイルが漏れてハンドルの操作力が増大するおそれがある。

全車両、当該ホースを対策品と交換する。
