# 改善箇所説明図

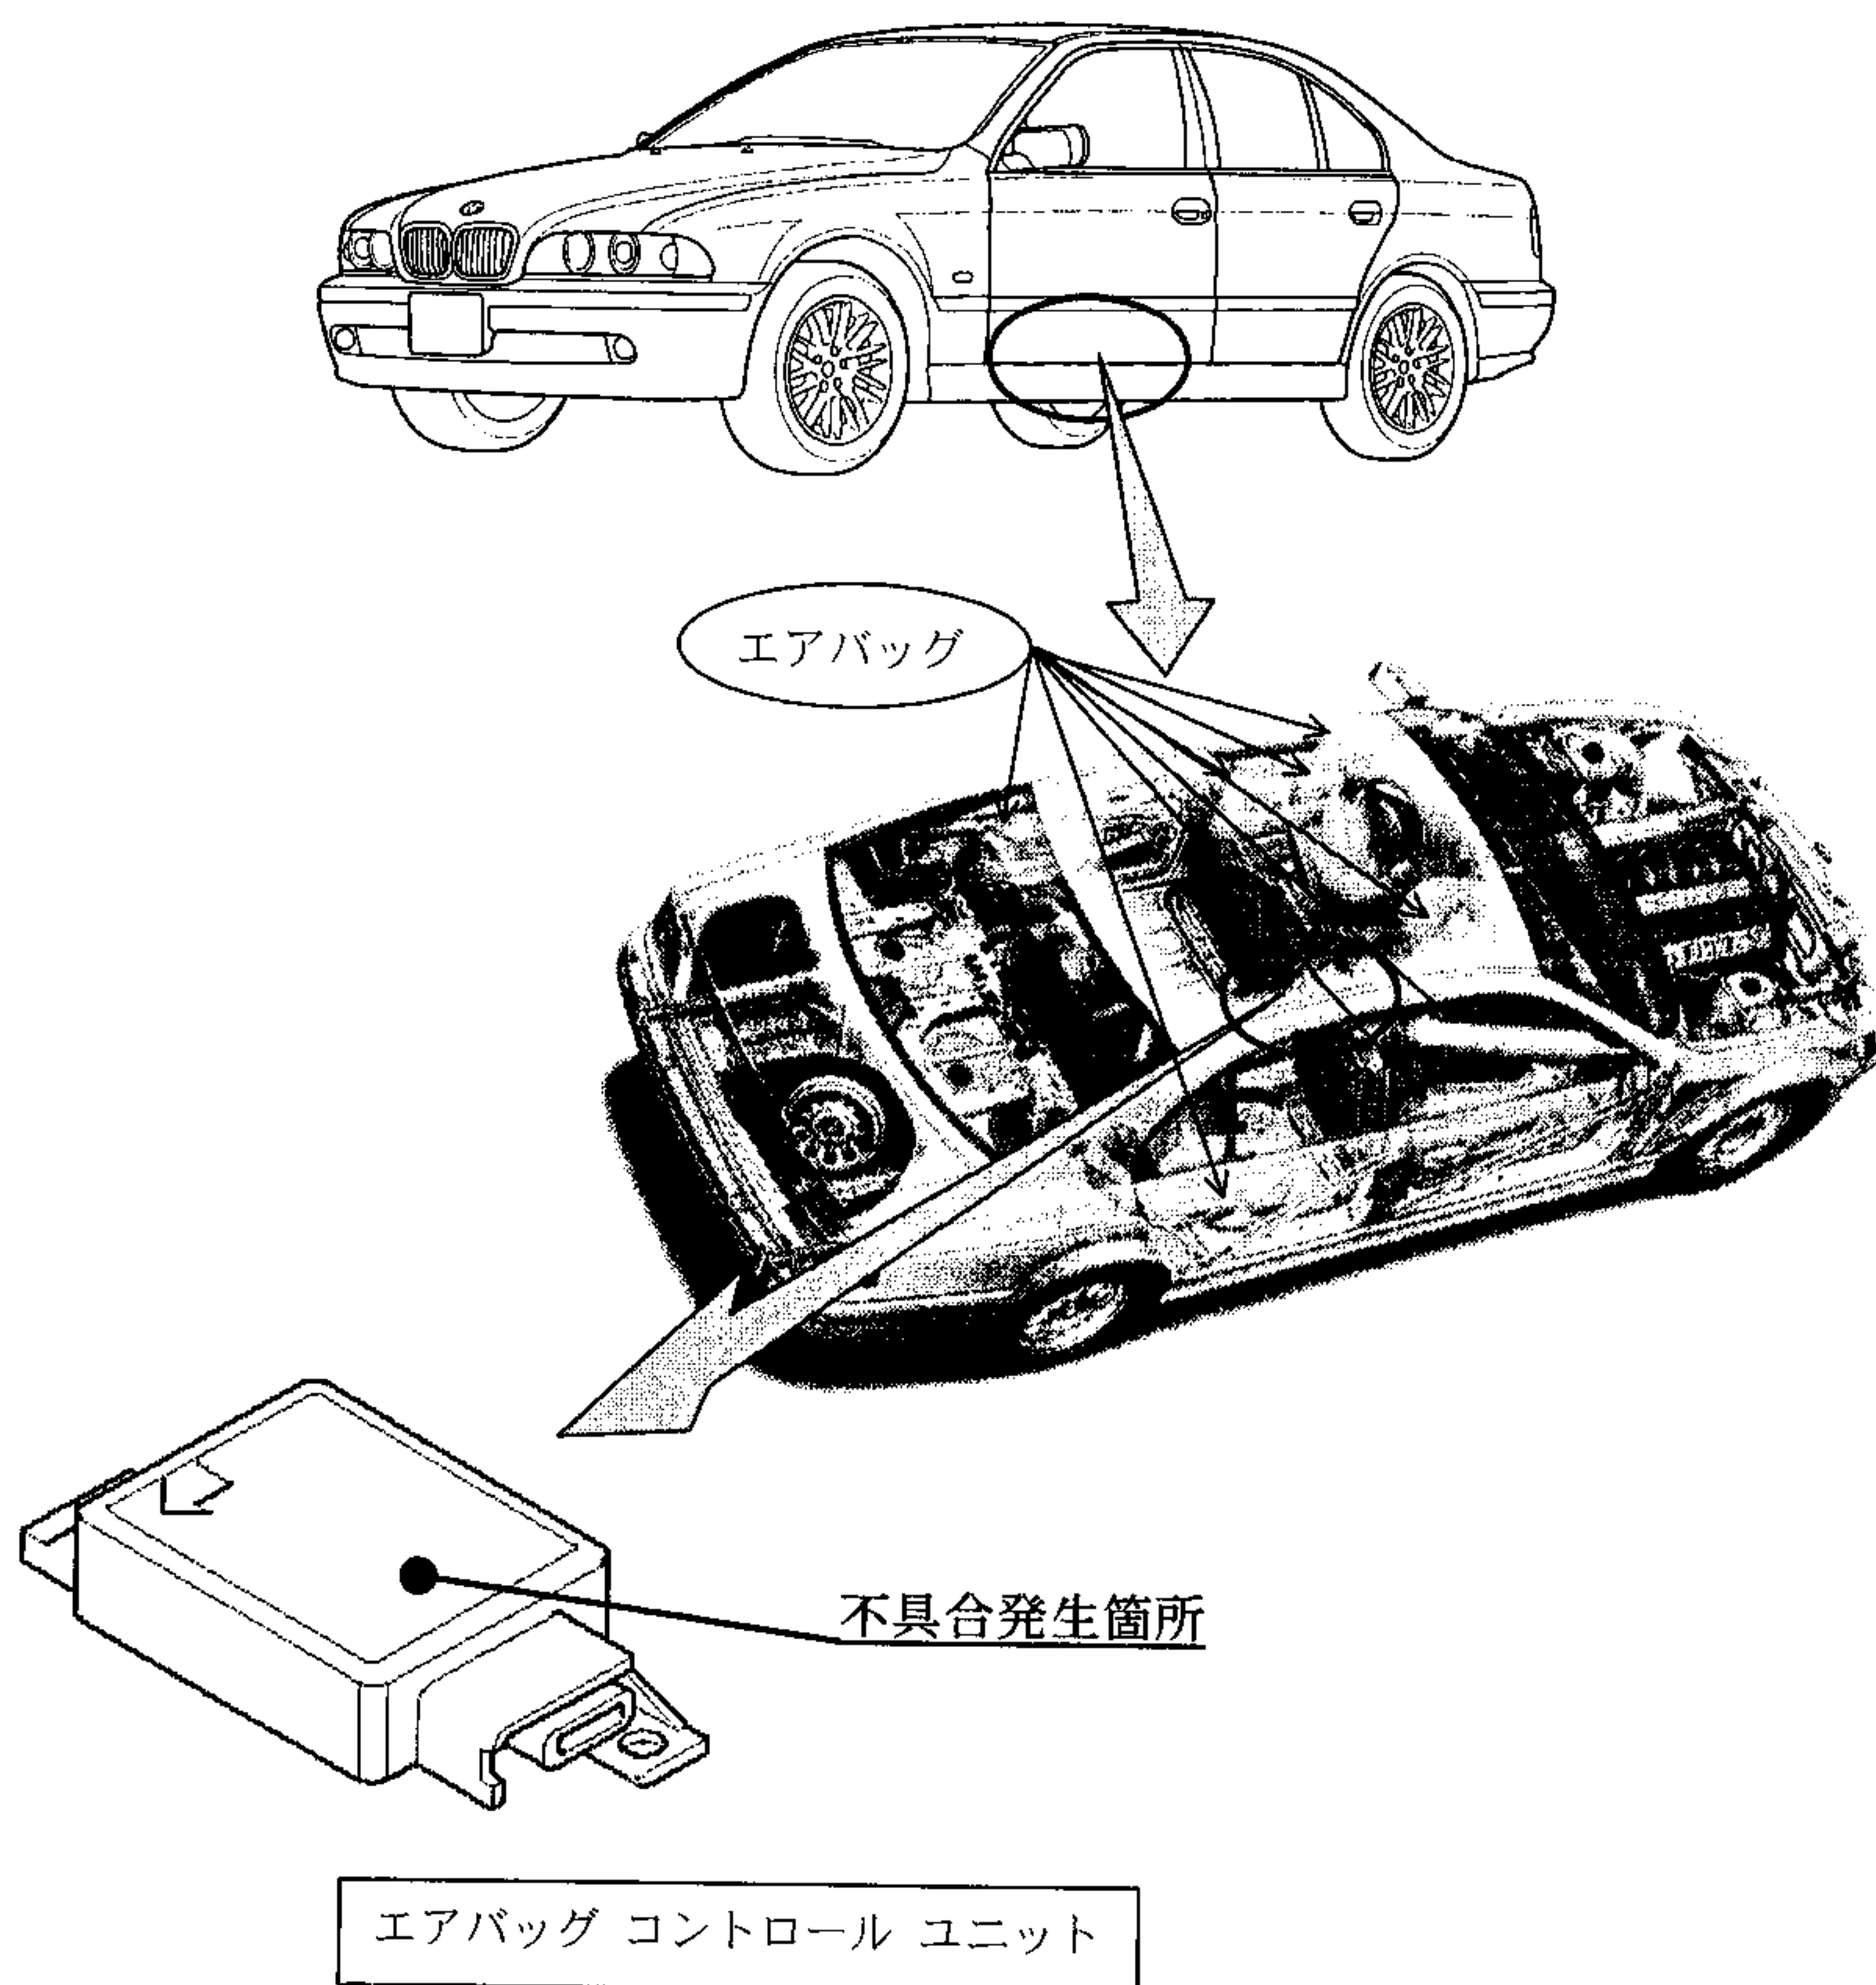
エアバッグ コントロール ユニット内部の演算素子(マイクロプロセッサ)が不適切なため、当該ユニットの自己診断時、誤信号を発信することがある。そのため、イグニッション スイッチを操作した際、エアバッグが展開するおそれがある。

- ・全車両、エアバッグ コントロール ユニットの良品と交換する。

注：  は交換部品を示す。
