# 改善箇所説明図

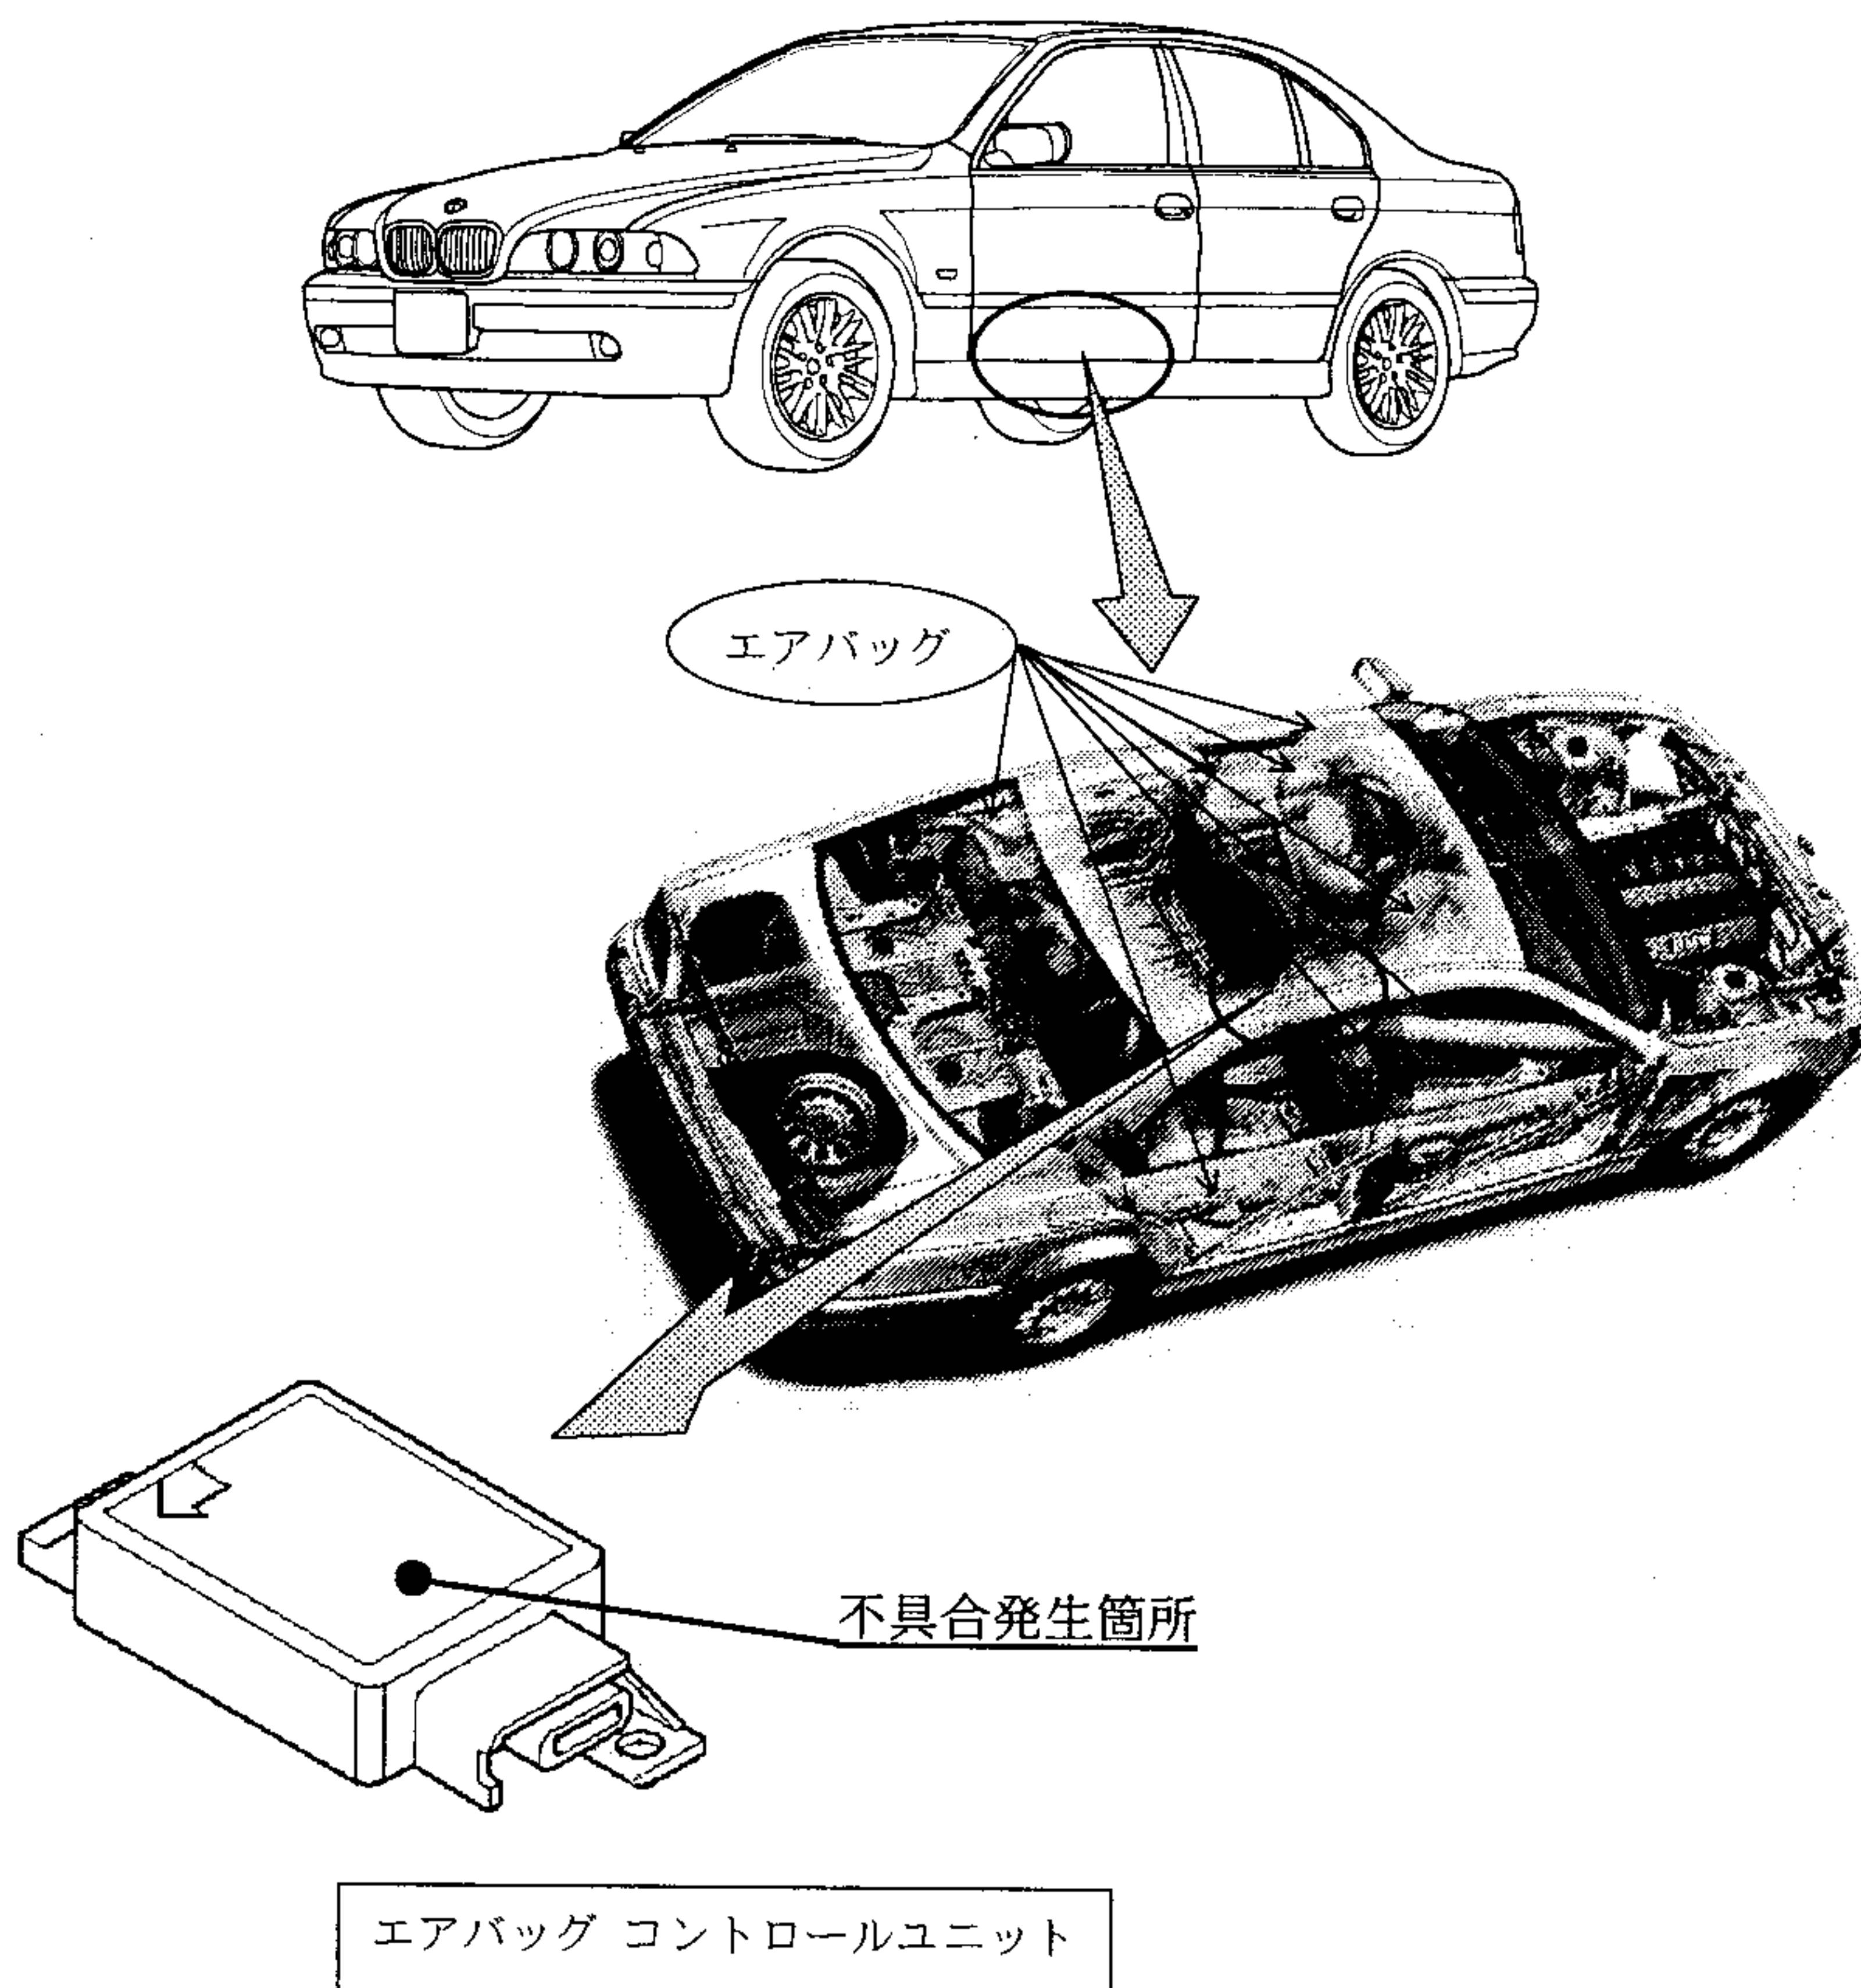
注：  は交換部品を示す。

エアバッグ コントロールユニット内部の演算素子(マイクロプロセッサ)が不適切なため、当該ユニットの自己診断時、誤信号を発信することがある。そのため、イグニッションスイッチを操作した際、エアバッグが展開するおそれがある。

- ・全車両、エアバッグ コントロールユニットを良品と交換する。
