## 改善箇所説明図

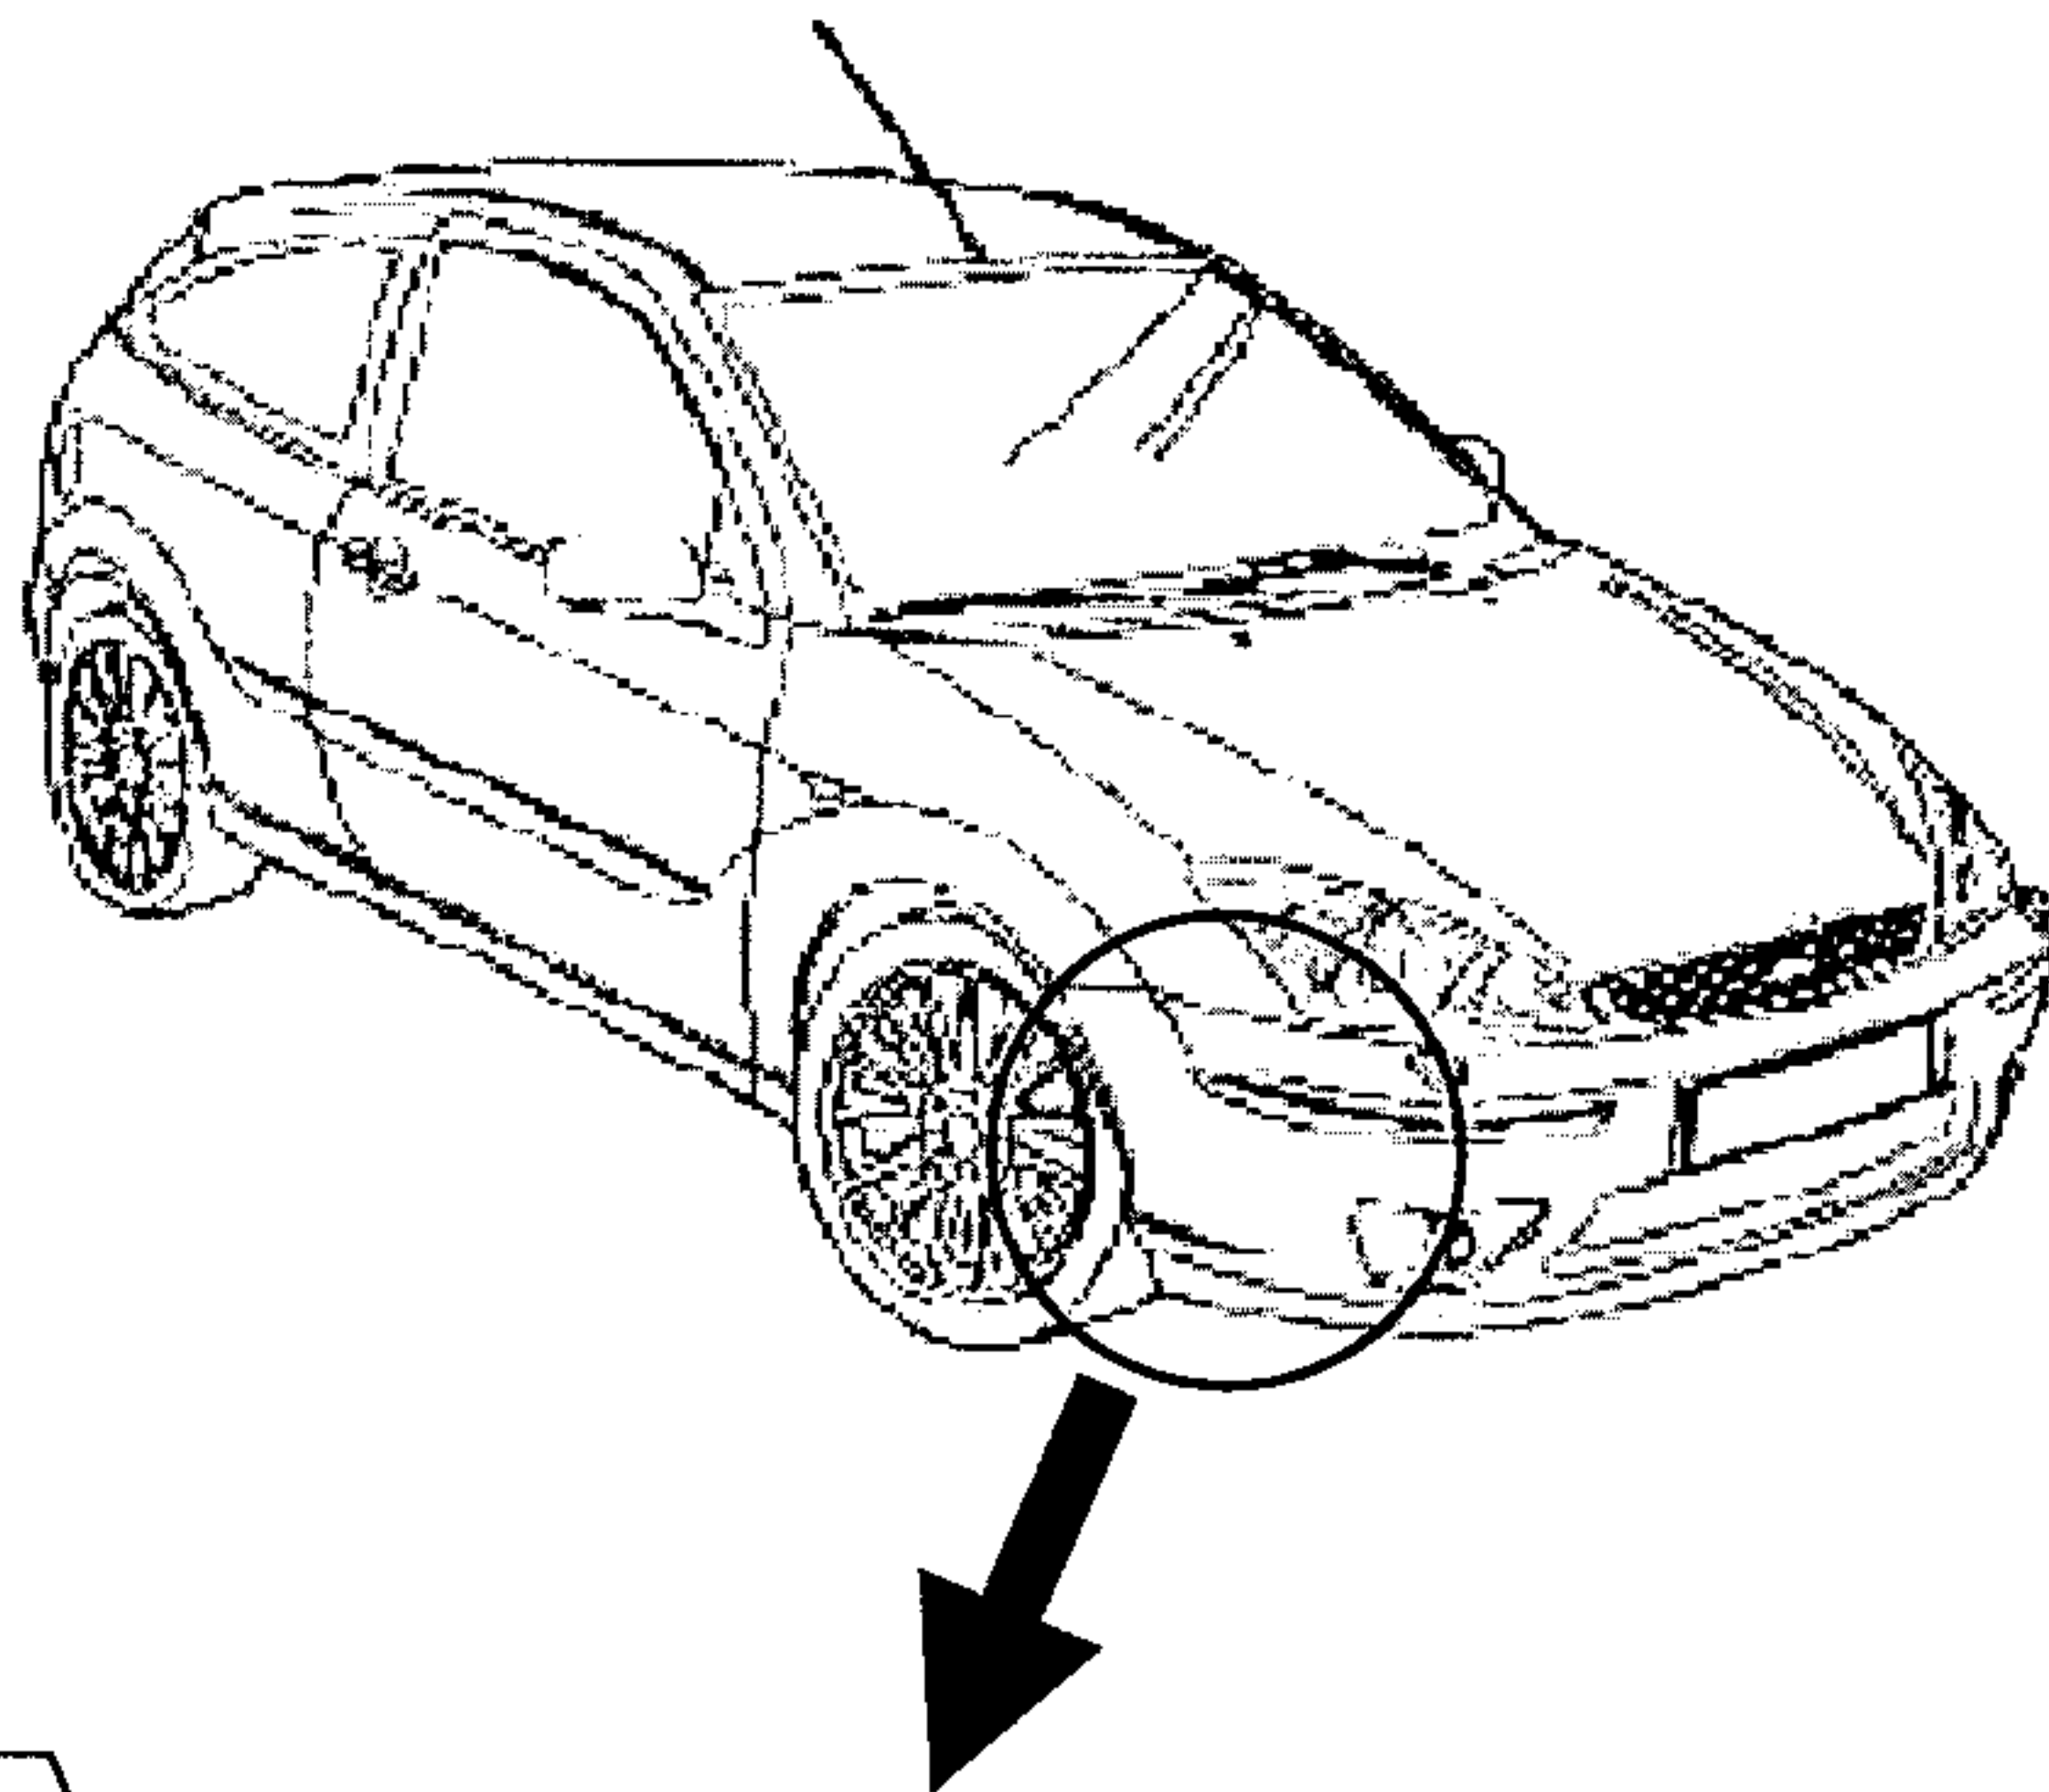
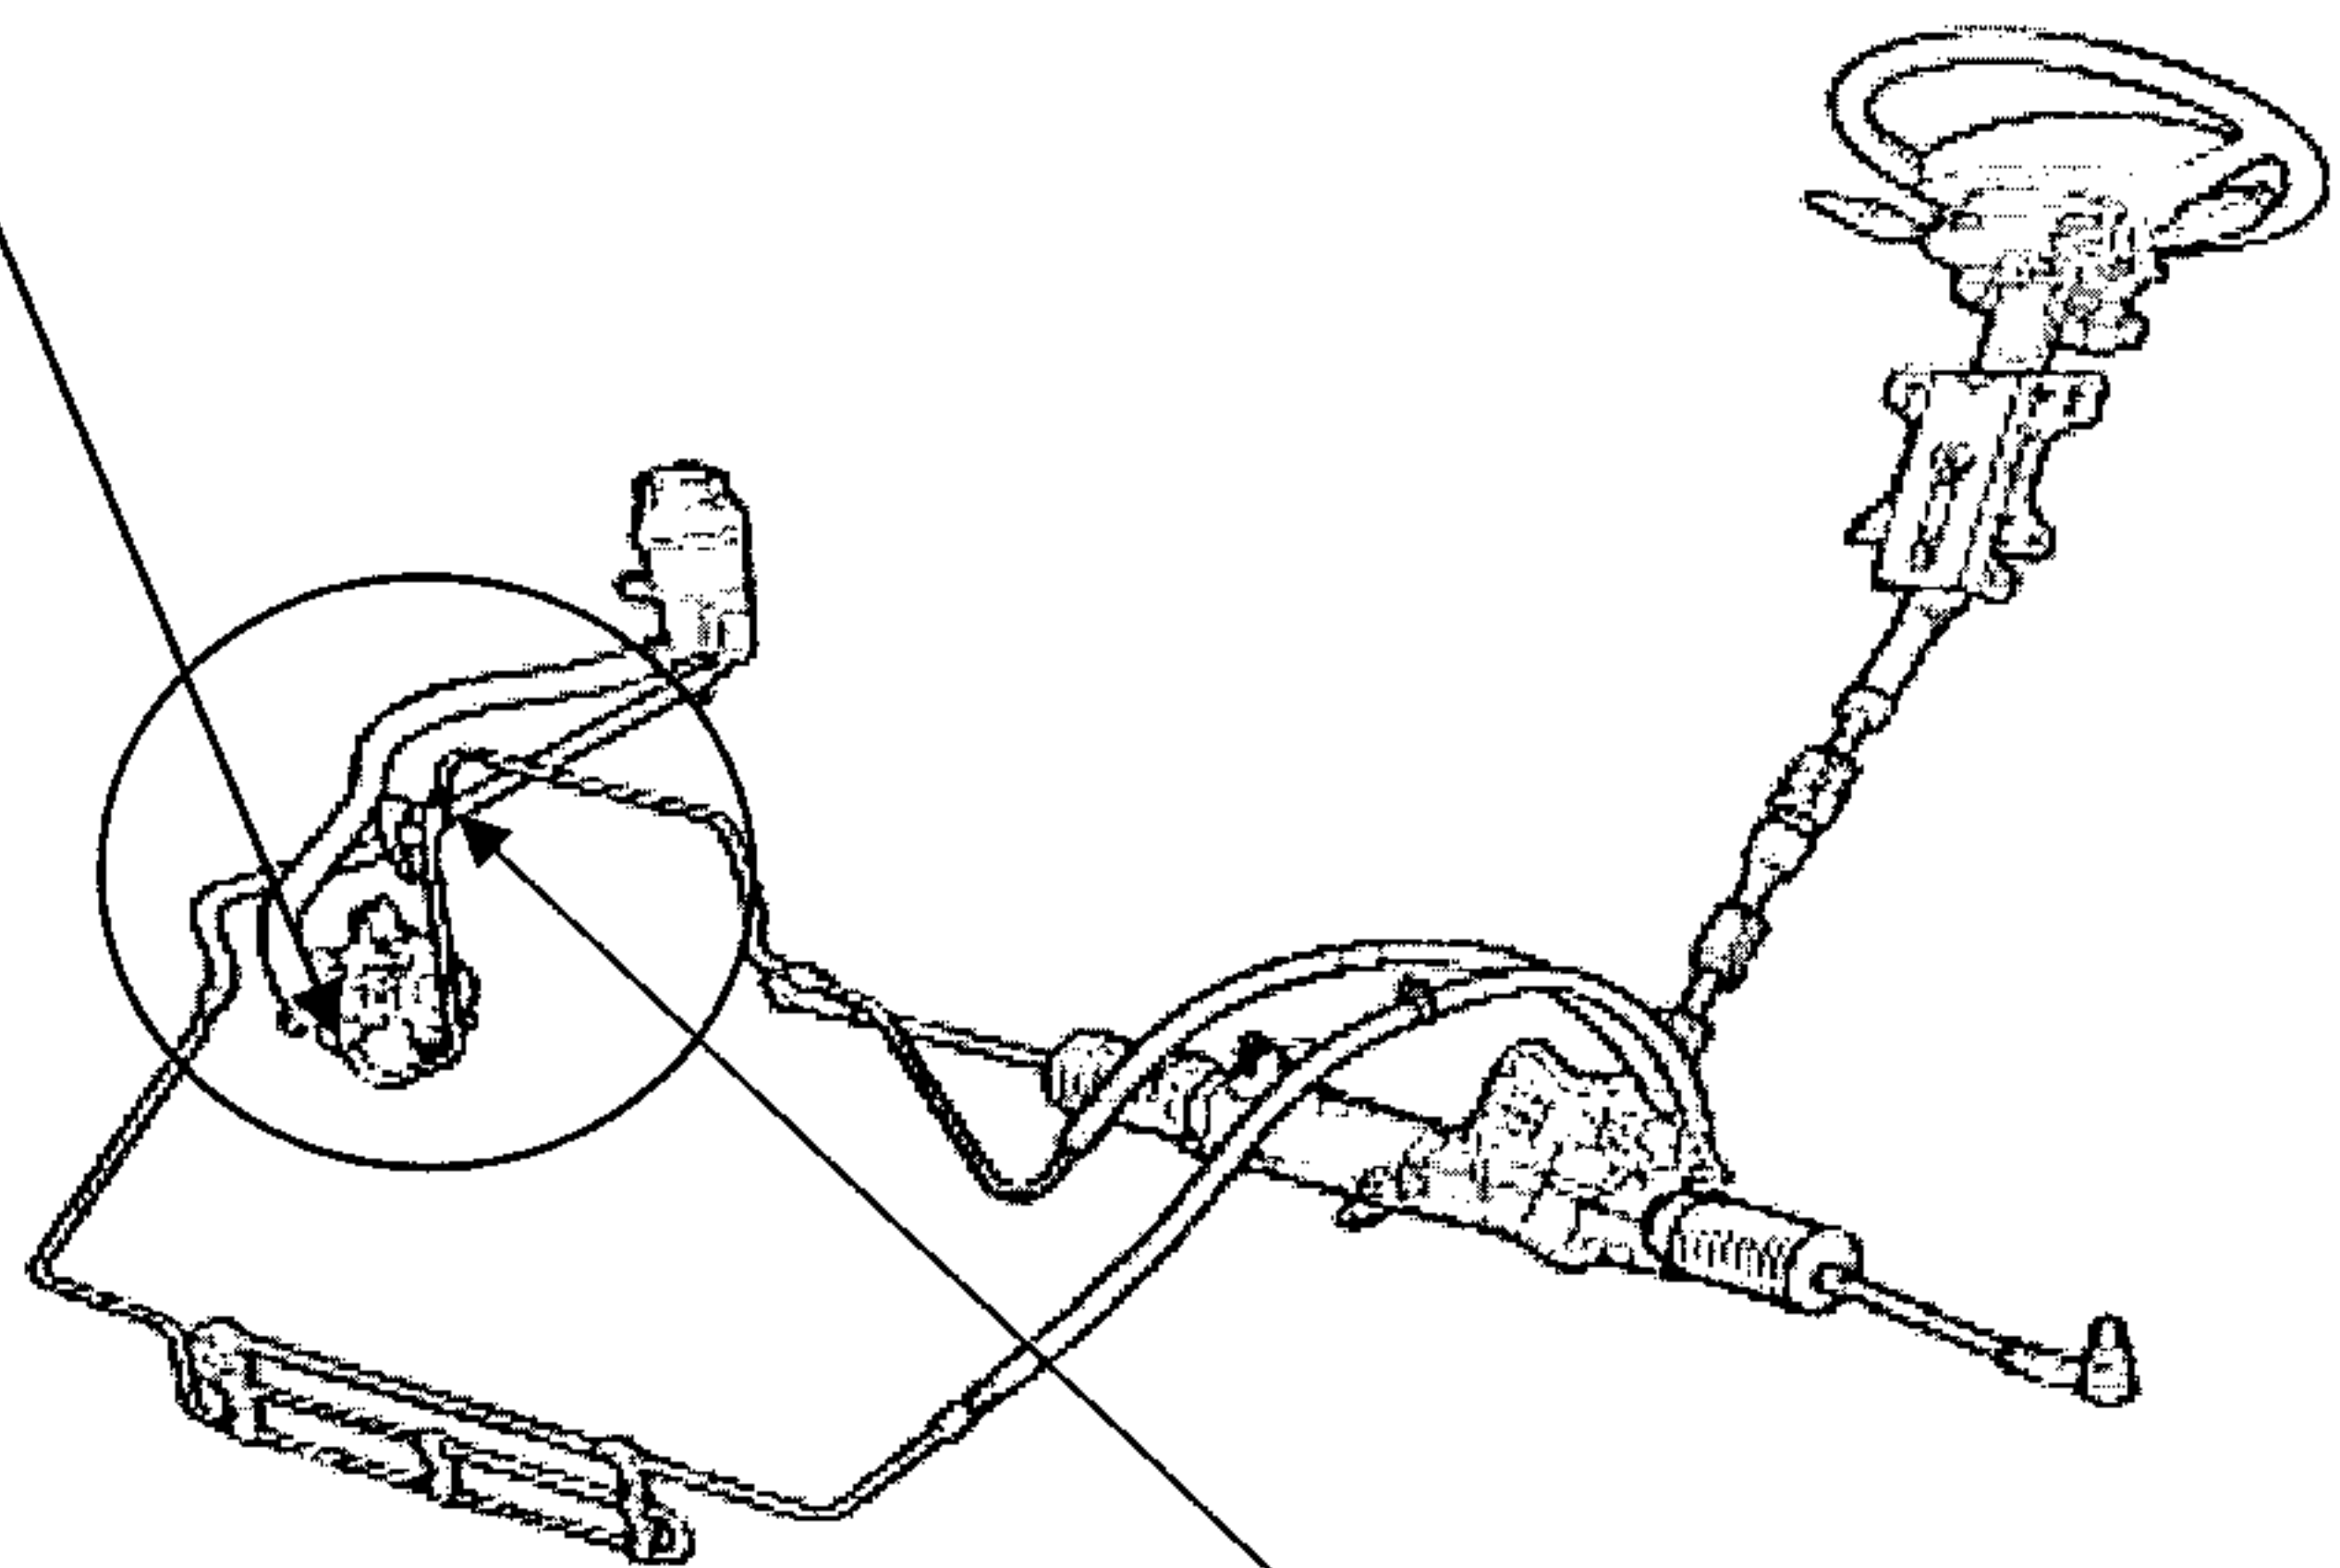
パワーステアリング高圧ホースクランプ

かじ取り装置の倍力装置（パワーステアリング）において、パワーステアリング用高圧油圧配管の取り付け状態が不適切なため、原動機の振動により当該配管が損傷することがある。そのため、パワーステアリングオイルが漏れてハンドルの操作力が増大するおそれがある。

全車両、当該配管を点検し、損傷のあるものは新品と交換する。

全車両、当該配管を正規な状態に取り付ける。
