# 改善箇所説明図

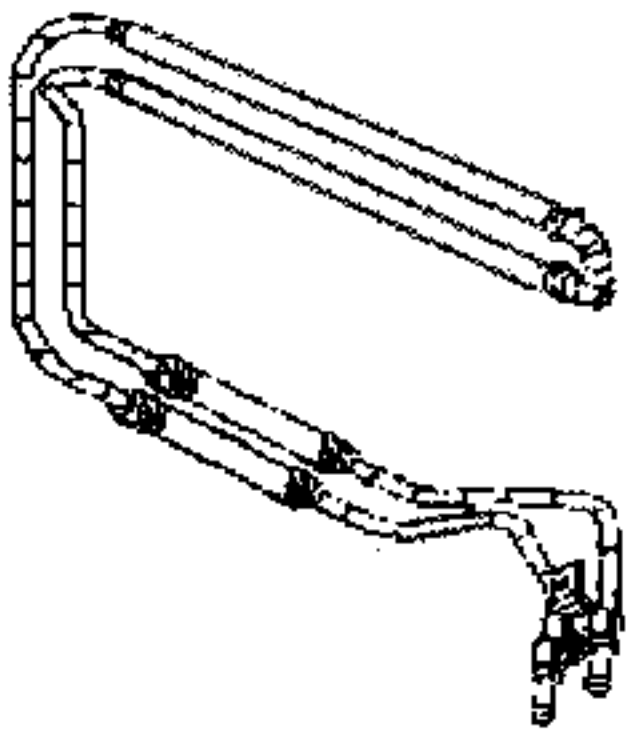
パワーステアリングオイルの冷却装置が不適切なため、車両停止状態で繰り返しハンドル操作を行うと、パワーステアリングオイルの温度が過度に上昇するものがある。そのため、パワーステアリングホースのパイプとの接続部に亀裂が生じ、パワーステアリングオイルが漏れて、ハンドルの操作力が増大するおそれがある。

全車両、フィン式オイルクーラー付きのパワーステアリングホース・パイプに交換する。
